# 「伏木富山港(新湊地区)臨港道路東西線(新湊大橋) の耐風対策について」

新潟港湾空港技術調査事務所

# 鋼桁部鉛直たわみ振動について

# ケーブル制振装置損傷について

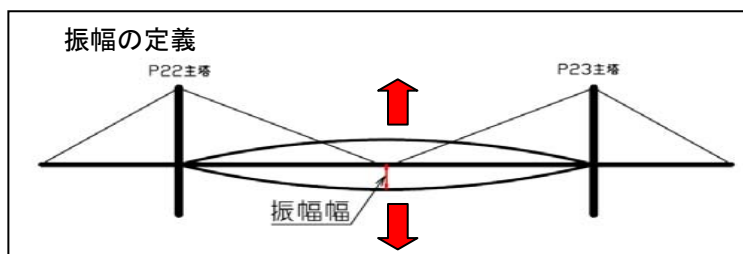
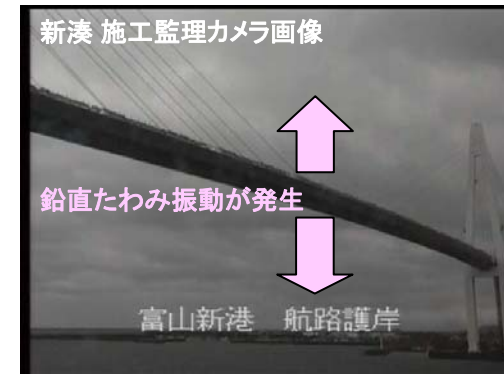
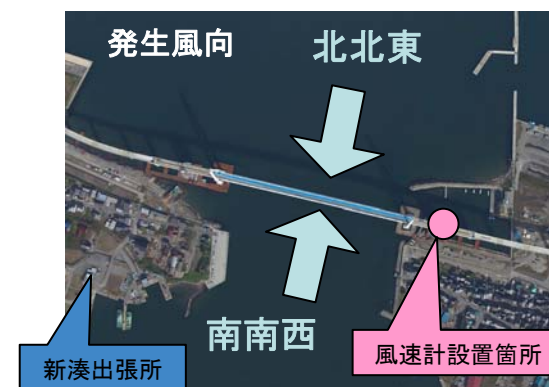
主径間鋼桁部中央が上下に振動(目視による振幅20~30cm)しているのを職員及び施工監理用カメラにて確認。

最大振幅は35cm(加速度計による計測)  
振動確認回数は28回 発生。

橋面上風速が12~14m/s程度

風向が橋軸直角方向(北~北北東又は南~南南西)

- ・新湊大橋の鋼桁部(中央径間)において、振幅約35cmの揺れが観測された。比較的low風速時の限られた風速域での規則的な揺れであることから、原因は渦励振によるものと判断される。なお、渦励振については、当初設計時に振幅約10cmを想定していた。
- ・主ケーブルにも揺れが生じ、ケーブル端部の制振装置(高減衰ゴムダンパー)の一部に損傷が見られた。ケーブルの振動原因については、鋼桁の揺れとの関係が未解明であることから、レインバイブレーションも視野に入れ、今後、発生原因と対策を検討する。

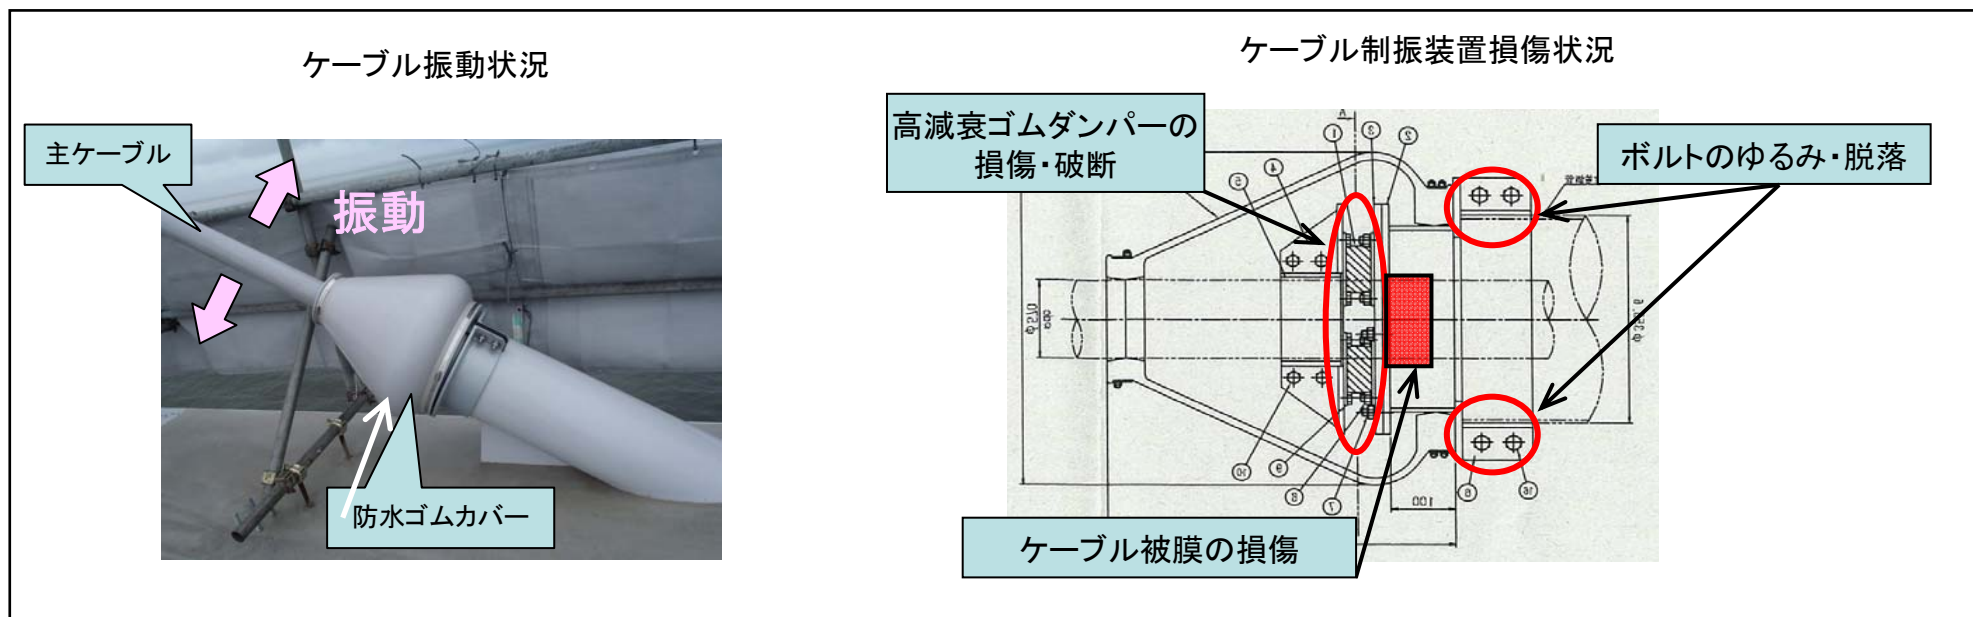
ケーブル本体と防水ゴムカバーの振動を確認。

点検の結果、ケーブル被膜20箇所・高減衰ゴムダンパー21箇所に損傷を確認。

応急復旧(高減衰ゴムダンパー交換、ボルトの増し締め)を実施。

ケーブル被膜損傷箇所の補修を実施。

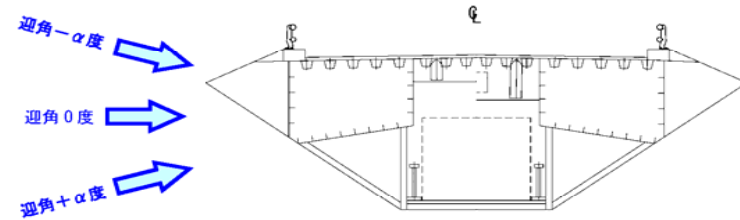
表-1.2.1 基本断面(現況断面)風洞実験結果

(実橋で観測された振幅状況)  
 ・風速 12~14m/s 程度時に発生している。  
 ・最大片振幅は 35cm 程度である。

実橋の振幅状況を再現できている

※風洞実験の振幅状況は実況よりも大きいですが、架橋地点での風の特徴(風向、迎角、風の乱れ)等を考慮すれば、再現性に問題は無いと考える。

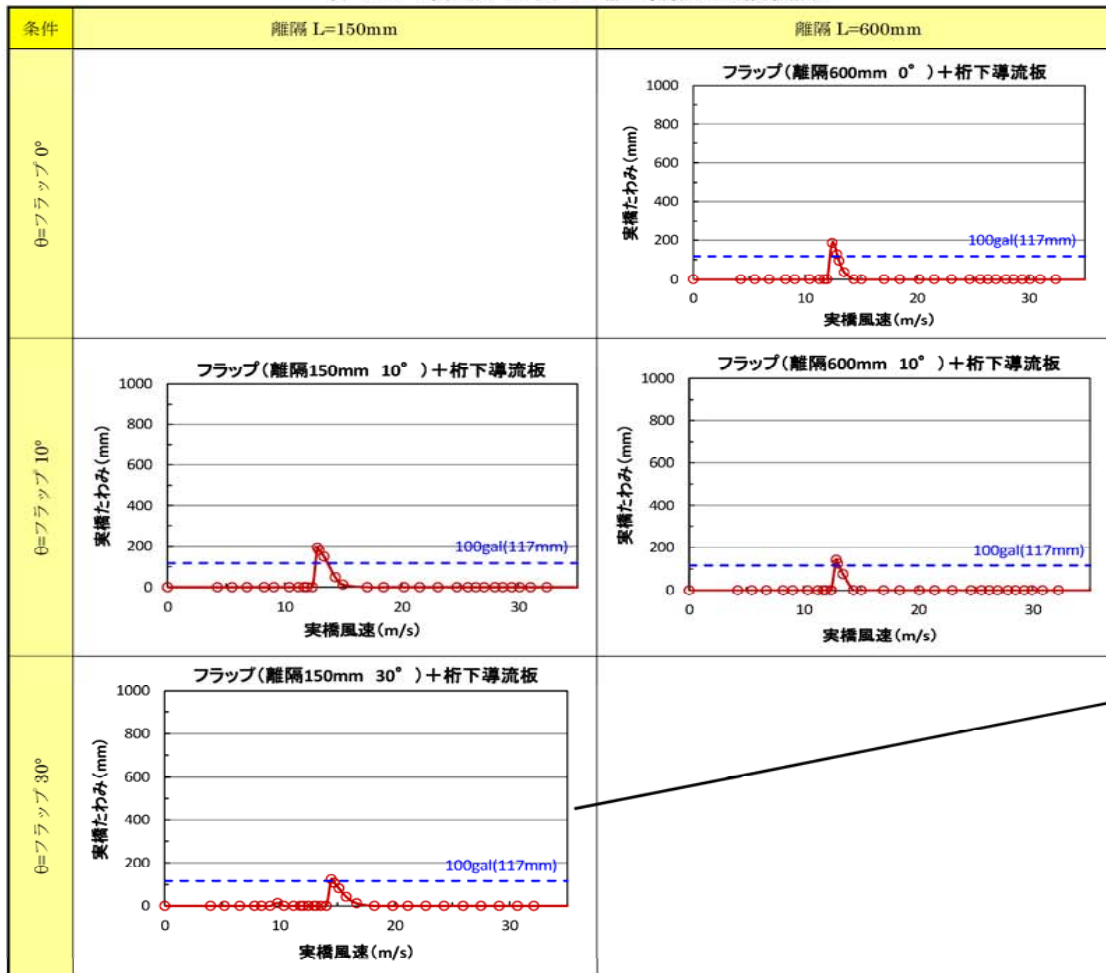
表-1.3.4 対策断面 (フラップ+桁下導流板) 風洞実験結果

※桁下導流板を 1.5m にした場合も振幅は目標値以下に抑えられるが、発現風速が低くなる。

『フラップ (離隔 150mm, フラップ 30°、フラップ長 1.0m) + 桁下導流板 (1.5m)』で耐風性を満足する

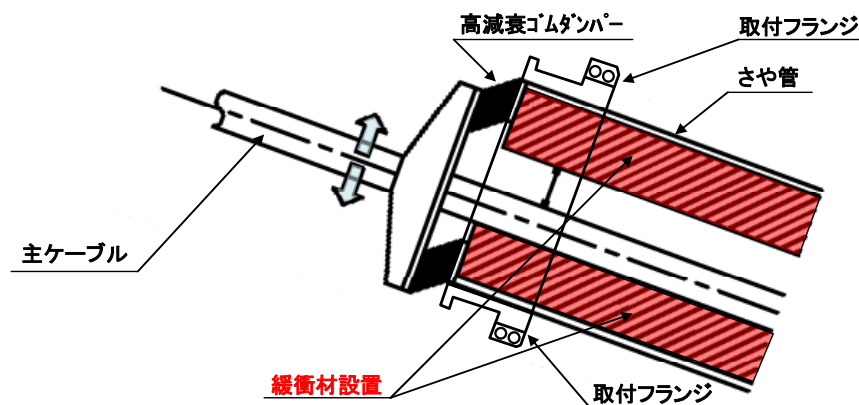
対策2の概要図

※ケーブル振動が発生しても緩衝材により主ケーブルの損傷を防ぐ

対策2: ケーブルの振動が発生した場合においても、主ケーブルを損傷させないために制振装置取り付けフランジとの接触を防ぐために緩衝材を設置する。

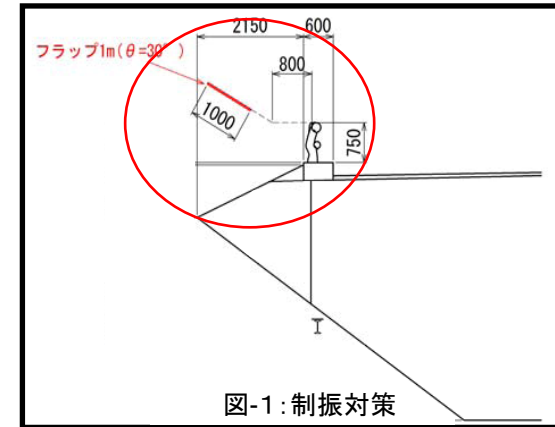
- ・風洞実験の結果、鋼桁部(中央径間)に吹く風を整流させるための導流板(フラップ)を取り付けることで、渦励振の発生を抑制できることが判明した。

- ・今後は、風洞実験結果を踏まえ、図-1に示す実橋に導流板(フラップ)を設置する制振対策工事を速やかに実施し、実橋での振動抑制効果を確認する。

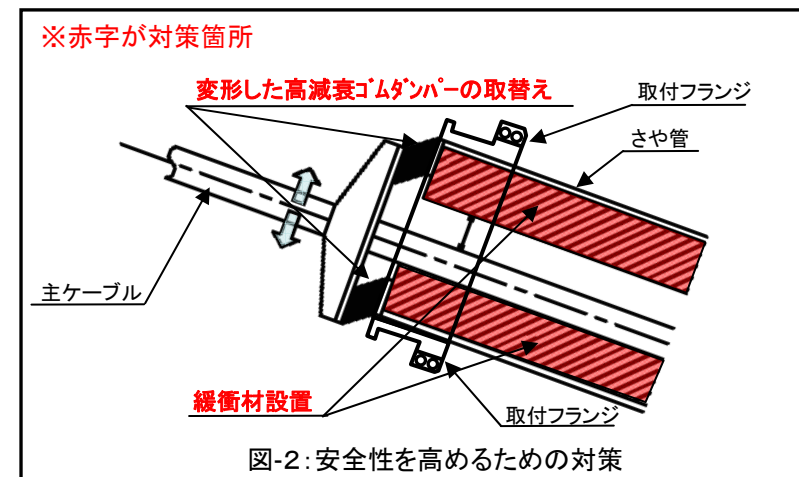
- ・ケーブルについては、現地観測によりレインバイブレーションによる振動発生の確認はできなかったものの、今後の揺れ発生の可能性は否定できないことから、さらに安全性を高めるため対策(図-2)を施すこととする。

対策1: 現在設置してある制振装置(高減衰ゴムダンパー)において、変形が生じている材料については新しい制振装置(高減衰ゴムダンパー)に取り替える。
