# 能登半島地震における被災施設の復旧設計について

北陸地方整備局  
新潟港湾空港技術調査事務所

- 飯田港東防波堤の復旧方針について
- 係留施設の被災状況と復旧設計について

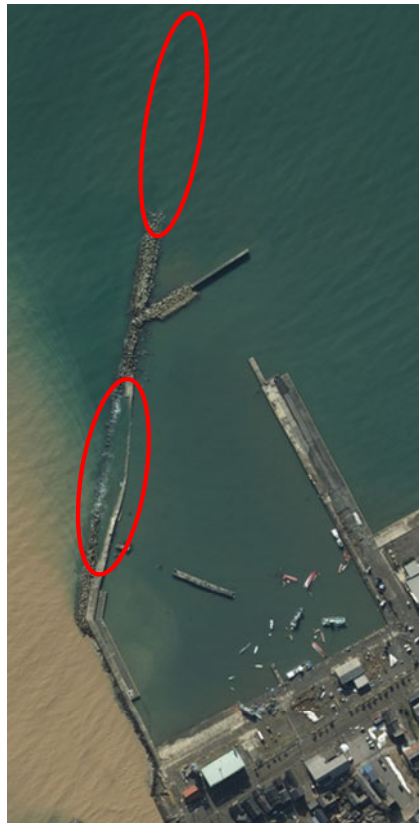
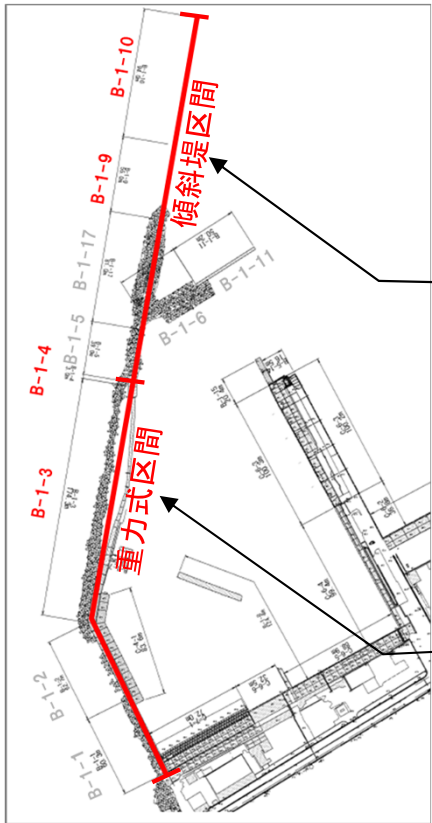
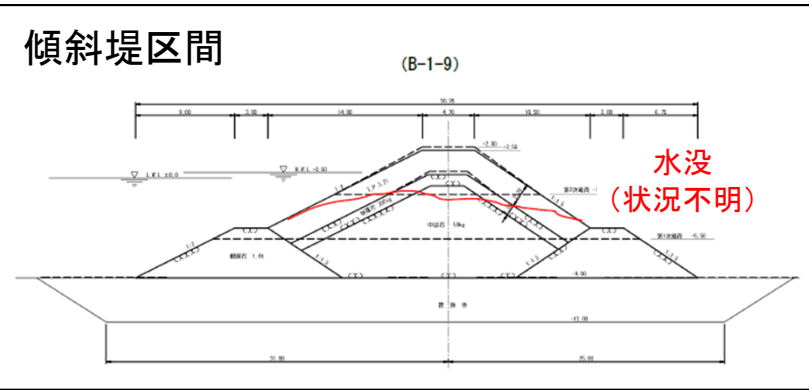
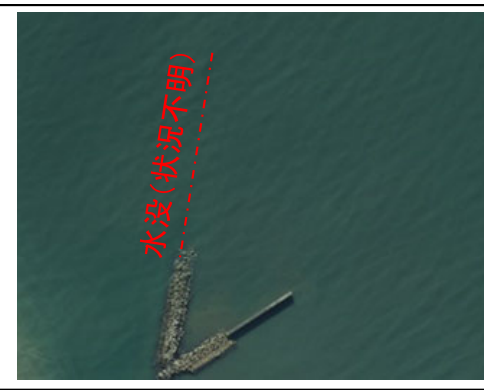
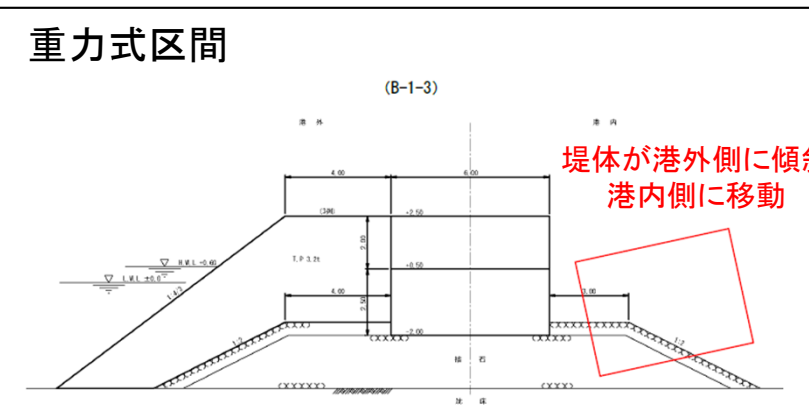
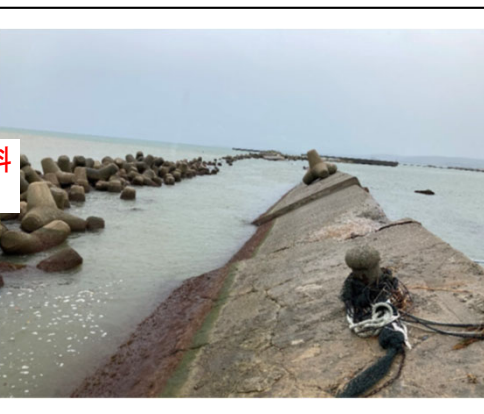
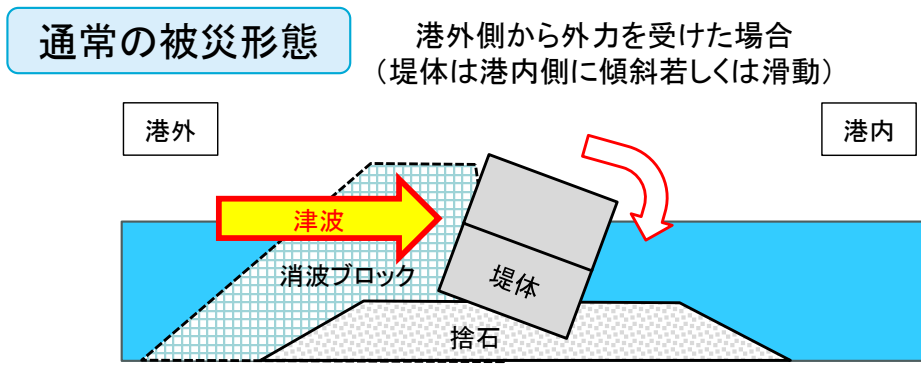
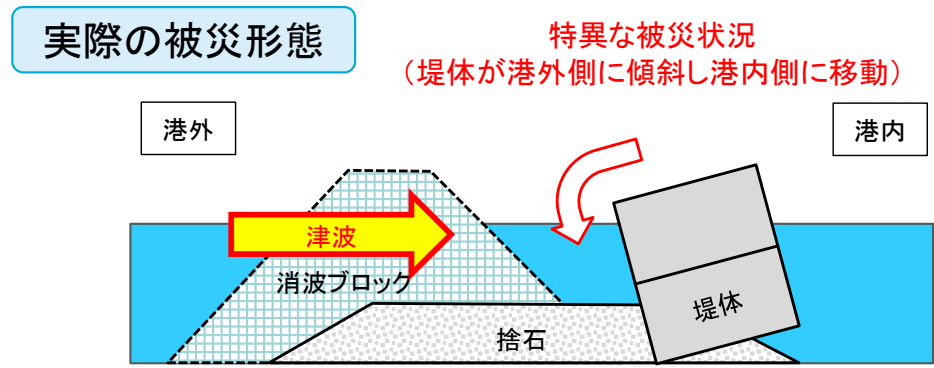
- 傾斜堤区間は、堤体が水没・飛散。
- 重力式区間は、地震動と津波による外力を受け、堤体が港外側に傾斜する“特異な被災状態”が発生。

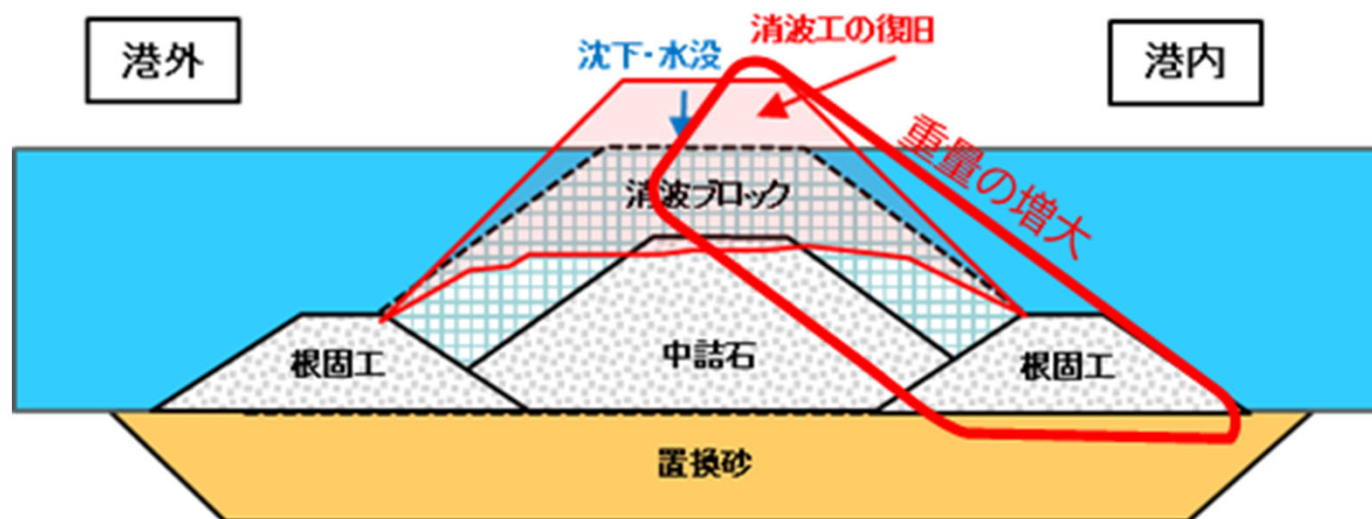
復旧断面のイメージ

- 数値解析や模型実験の結果、地震動による構造物の沈下や沈下後の津波による消波ブロックの飛散が発生したと推定。

- 被災前と**同じ構造**で復旧。なお、模型実験の結果から、防波堤の高さを超えるような波の力に耐えられるよう、**港内ブロックの重量を増大させ、構造体を強化。**

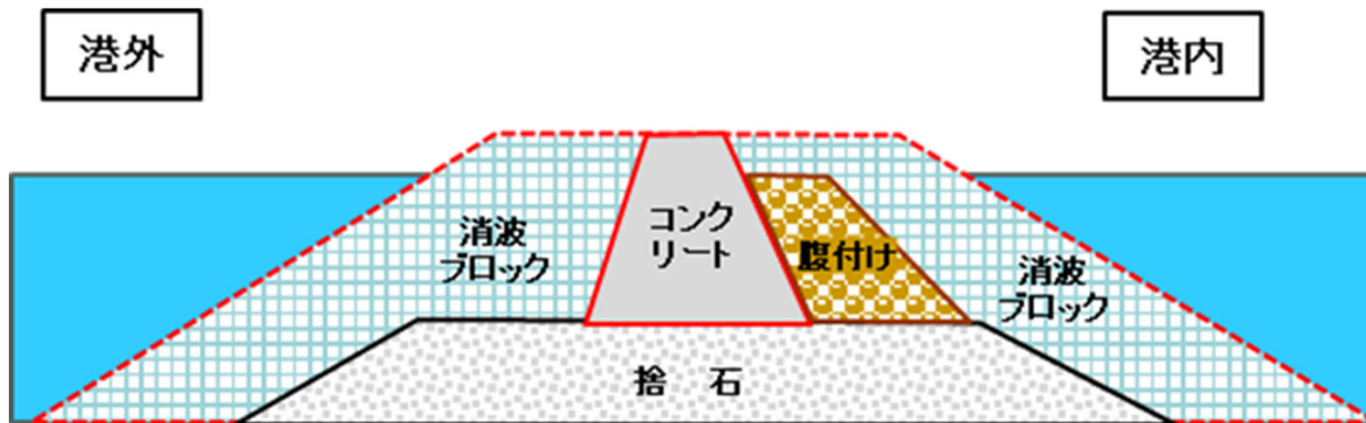
復旧断面のイメージ

- 数値解析の結果、地震動により構造物に微小な沈下が発生したと推定。
- 構造物が大きく変位した区間は、地震動により地盤内の粘性土中の水圧が上昇し、さらに津波による力が作用したことで、防波堤の下部に滑りが発生したと推定。

- 地震による地盤への影響を低減するため、**堤体断面の縮小による軽量化等**を図り復旧。
  - ※1 遮蔽高、消波ブロックの天端高・幅等や構造上の工夫(腹付け)を今後検討。
  - ※2 腹付けに用いる材料はコンクリート殻等災害廃棄物を検討する。
  - ※3 工事着手前には、チェックボーリングにより地盤の評価を行う。

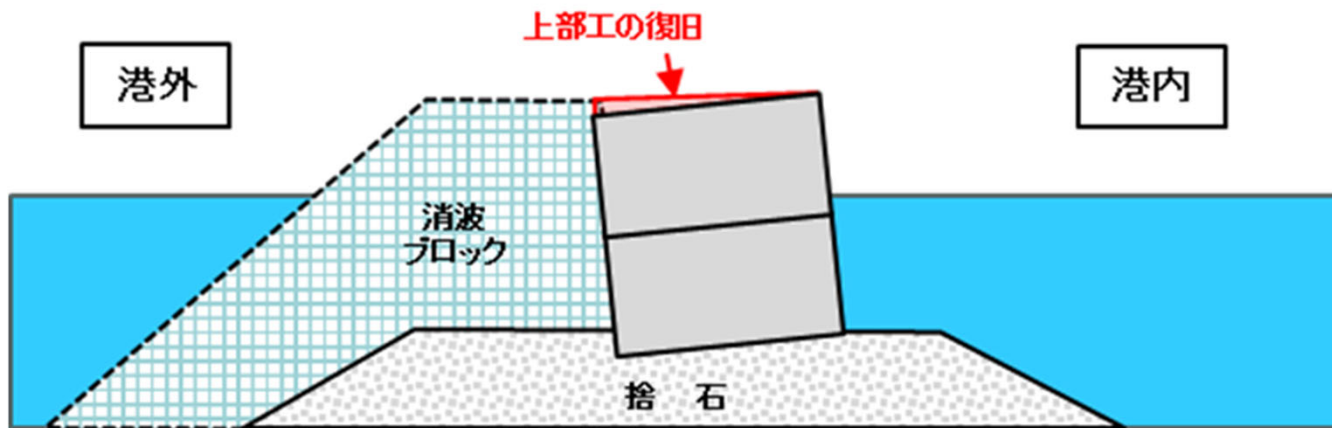
復旧断面のイメージ

- 泥岩の位置が浅く、粘性土層が薄層だったため、構造物に微小の変位が発生したと推定。

- 構造物の変位が軽微だったため、**上部工補修**により復旧。

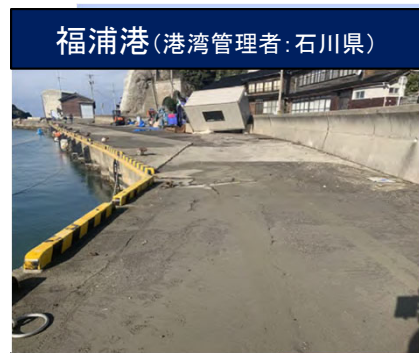
エプロンの液状化

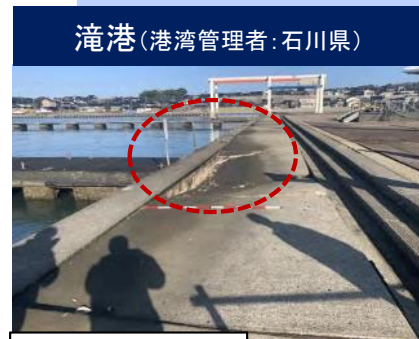
エプロンの陥没

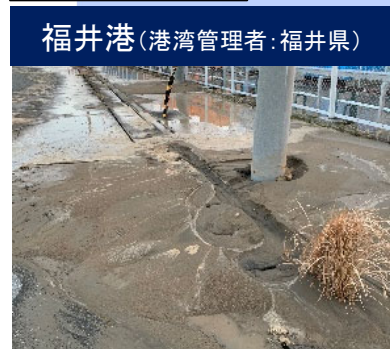
臨港道路の液状化

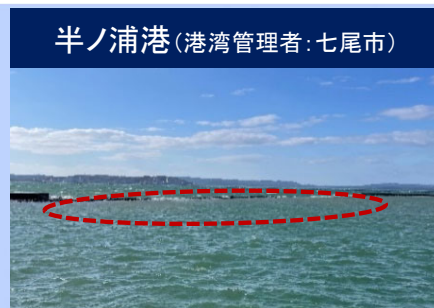
防波堤の沈下

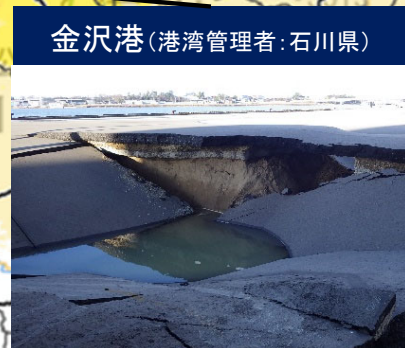
ふ頭用地の陥没

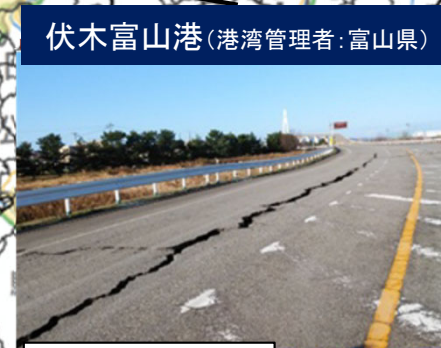
臨港道路の亀裂

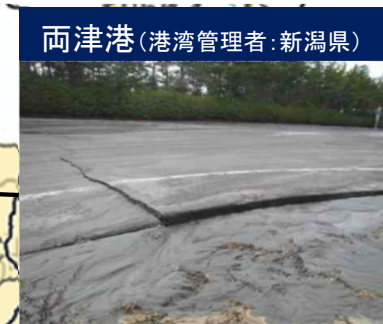
臨港道路の液状化

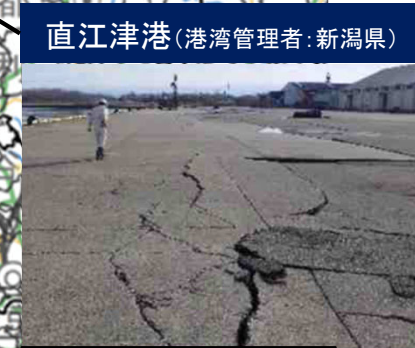
ふ頭用地の亀裂・段差

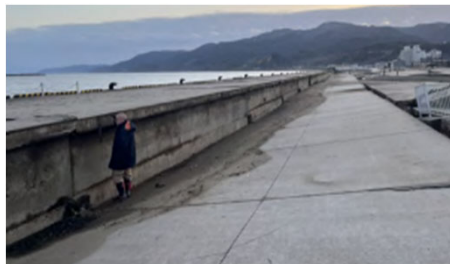
輪島港

岸壁背後沈下

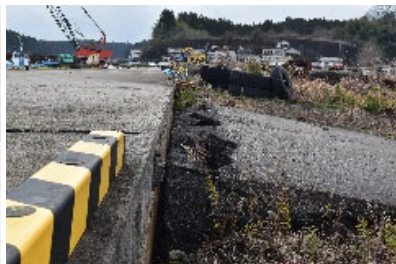
穴水港

物揚場エプロンの段差

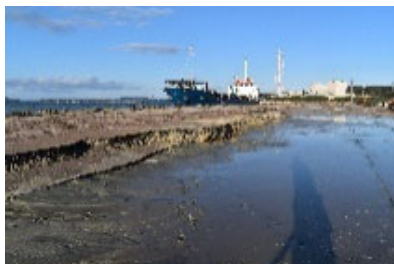
七尾港

エプロンの段差

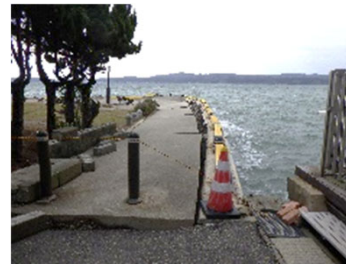
和倉港

護岸の傾斜

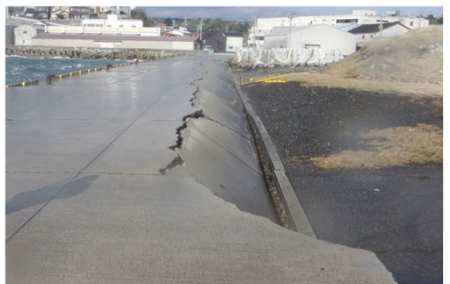
小木港

岸壁エプロンの段差

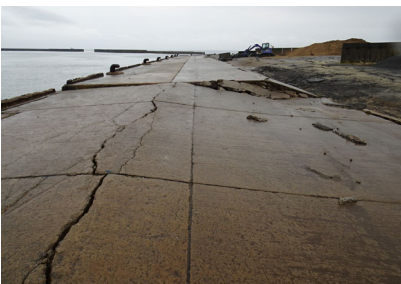
飯田港

岸壁エプロン沈下

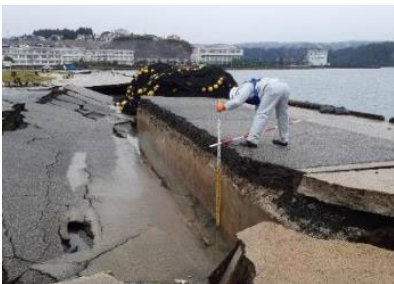
宇出津港

物揚場エプロン沈下

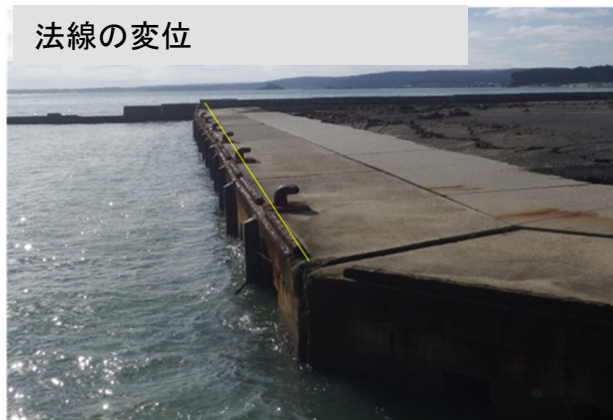
- 法線の変状
  - ・岸壁法線の水平変位量最大で120 cm程度傾いている。
- 背後の沈下
  - ・全体的に沈下、最大沈下量30cm。
- 目地開き
  - ・最大21cmの目地開きを確認。

法線の変位

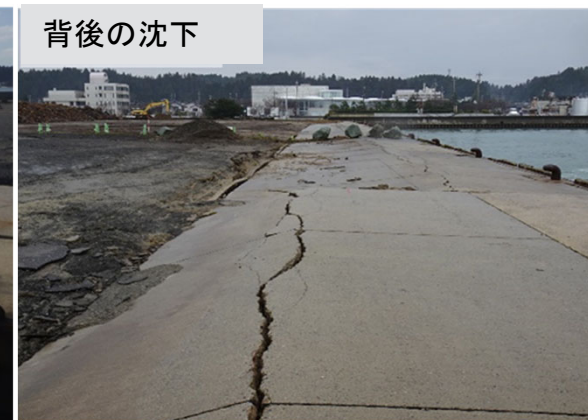
背後の沈下

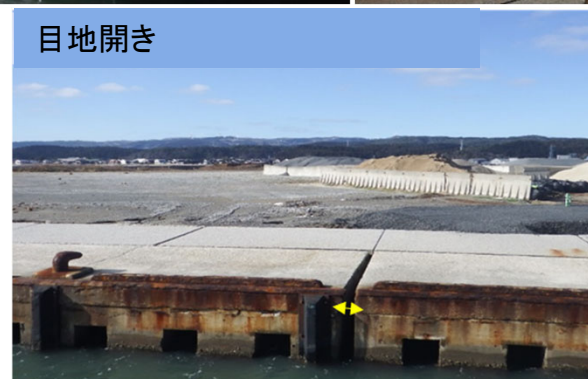
目地開き

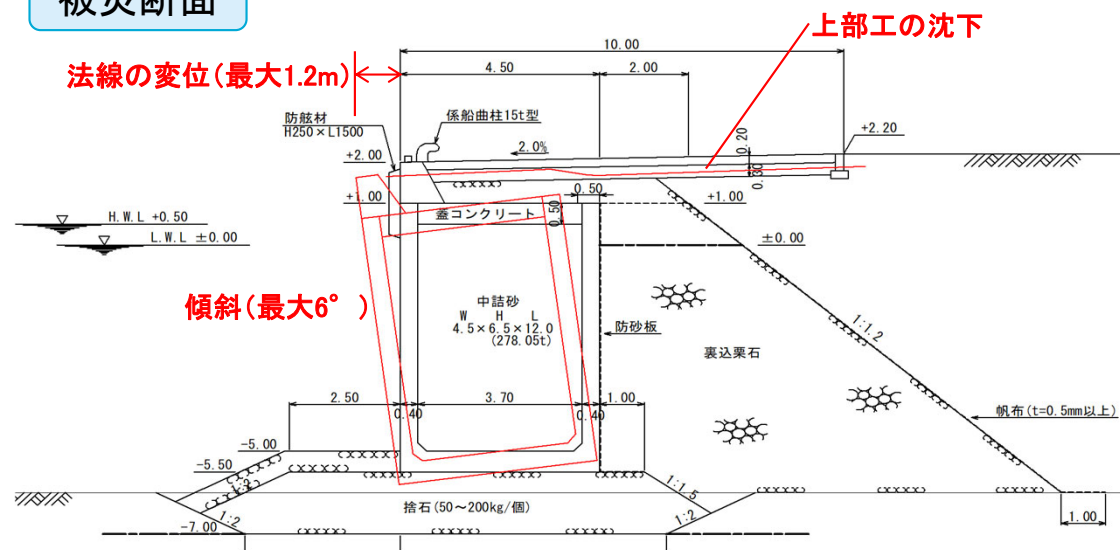
## 被災断面

- 地震動による水平力がケーソンに力を与え、ケーソンの滑動抵抗及び支持力不足により、ケーソンの移動と傾斜が発生。
- ケーソンと裏込栗石の間に空隙ができ、裏込栗石の落ち込みや液状化等により、ケーソン背後の沈下が発生。

- 岸壁本体は、再利用可能。
- 被災後の変位状態における安定性照査の結果、**基礎の支持力、端し圧が許容値を超過**。
- ケーソン間の目地版が損傷している可能性が高い。
- 岸壁本体の海側への水平変位が生じていることから、岸壁法線の復旧は困難。

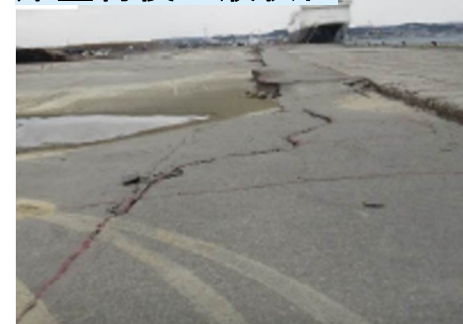
岸壁背後の液状化

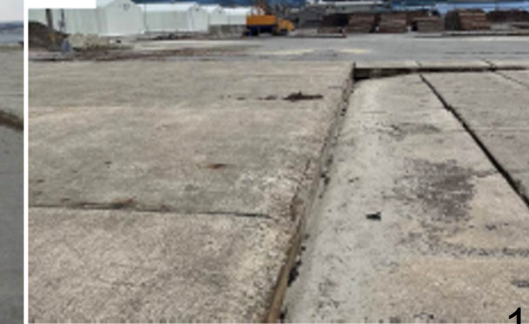
エプロンの段差

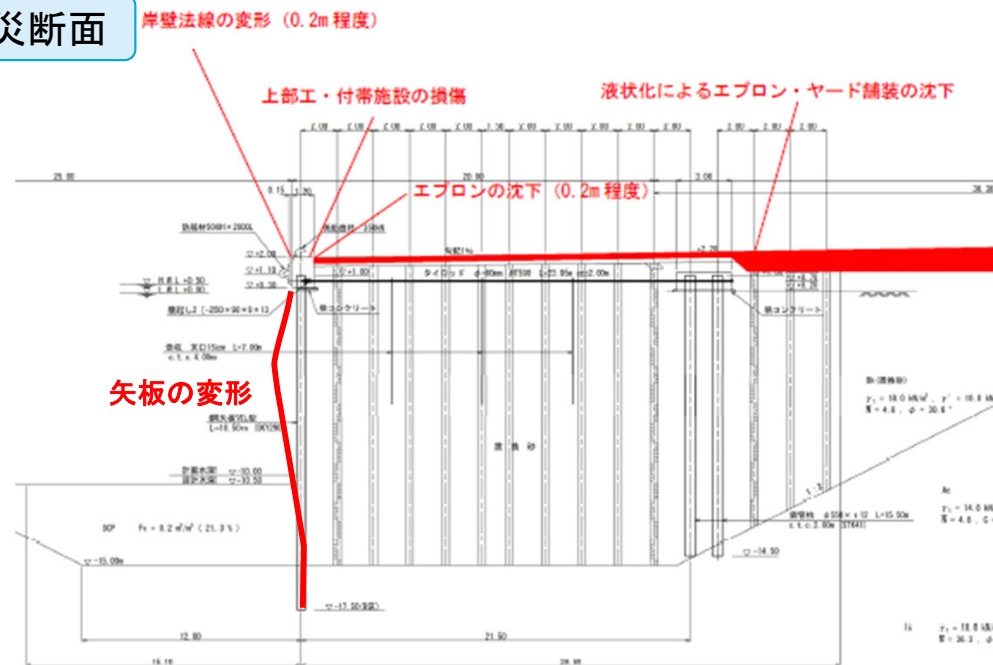
## 被災断面

- 地震動により置換砂が液状化し、前面矢板に土圧が作用したことで矢板が変形。
- 控え工の詳細は不明であるが段差の状況から前面矢板に引っ張られ、変形していると想定。
- エプロン舗装は、液状化と矢板変形により沈下が発生したものと考えられる。

- 前面矢板の残留変形量から発生モーメントを推定し、降伏曲げモーメントを確認した。
- 降伏以上の曲げモーメントが発生していることから再利用は不可能。

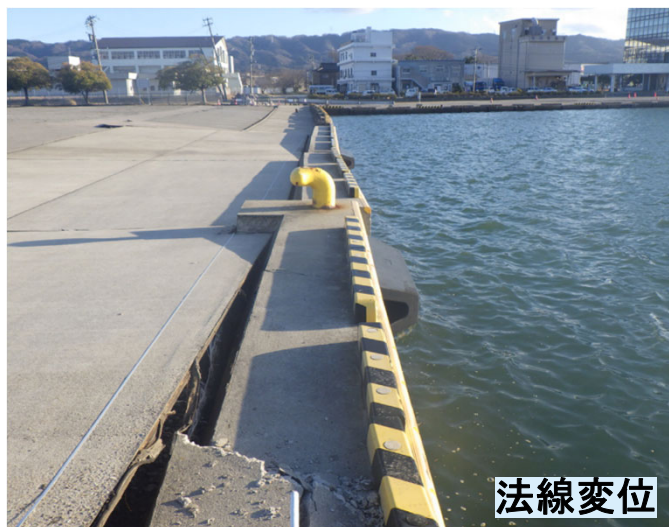
法線変位

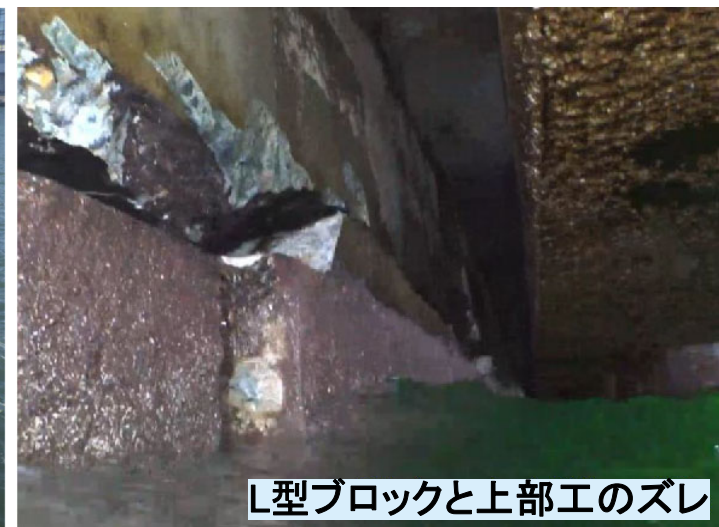
L型ブロックと上部工のズレ

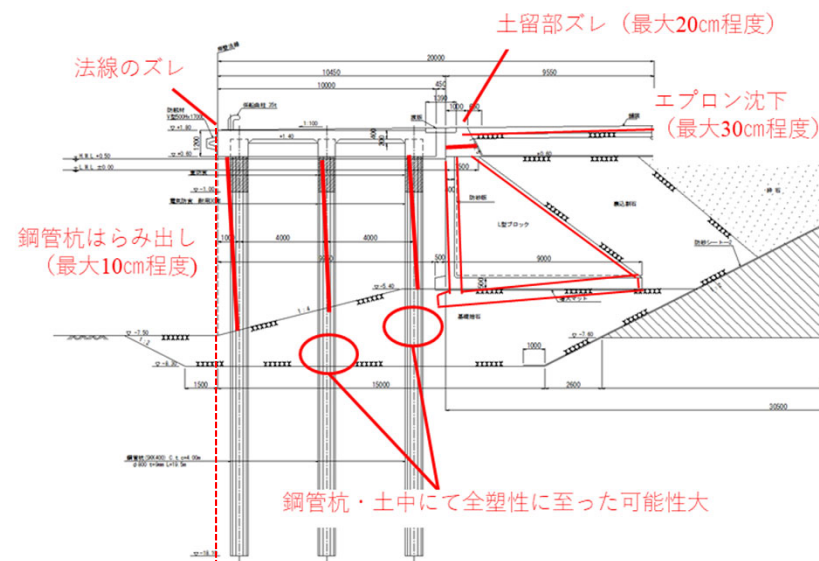
## 被災断面

- 地震動による慣性力で土留め構造が20 cm程度水平変位、その際L型ブロックと上部工が破断、栈橋部は地震動と土留め部からの荷重により水平変位し座屈に至る応力で被災したと想定される。

- 残留水平変位及び海側杭の相対変位(捨石マウンド上端からの相対変位)から判断した応力の状態は、**鋼管杭の土中部で座屈している可能性が高く**、大きな軸力が作用すると杭が瞬時に縮まる現象が発生する可能性があり、**栈橋杭の再利用は不可能**。
- 土留め部のL型ブロックについては、上部工とのズレが確認されているが目地開きがなく、**安定性も確保出来ている**ことから、上部工のみ補修が必要と考えられる。
