能登半島地震における 矢板式係船岸の被災分析と健全度評価

北陸地方整備局
新潟港湾空港技術調査事務所

<対象施設> 七尾港大田地区 物専岸壁、2号岸壁B区、2号岸壁C区

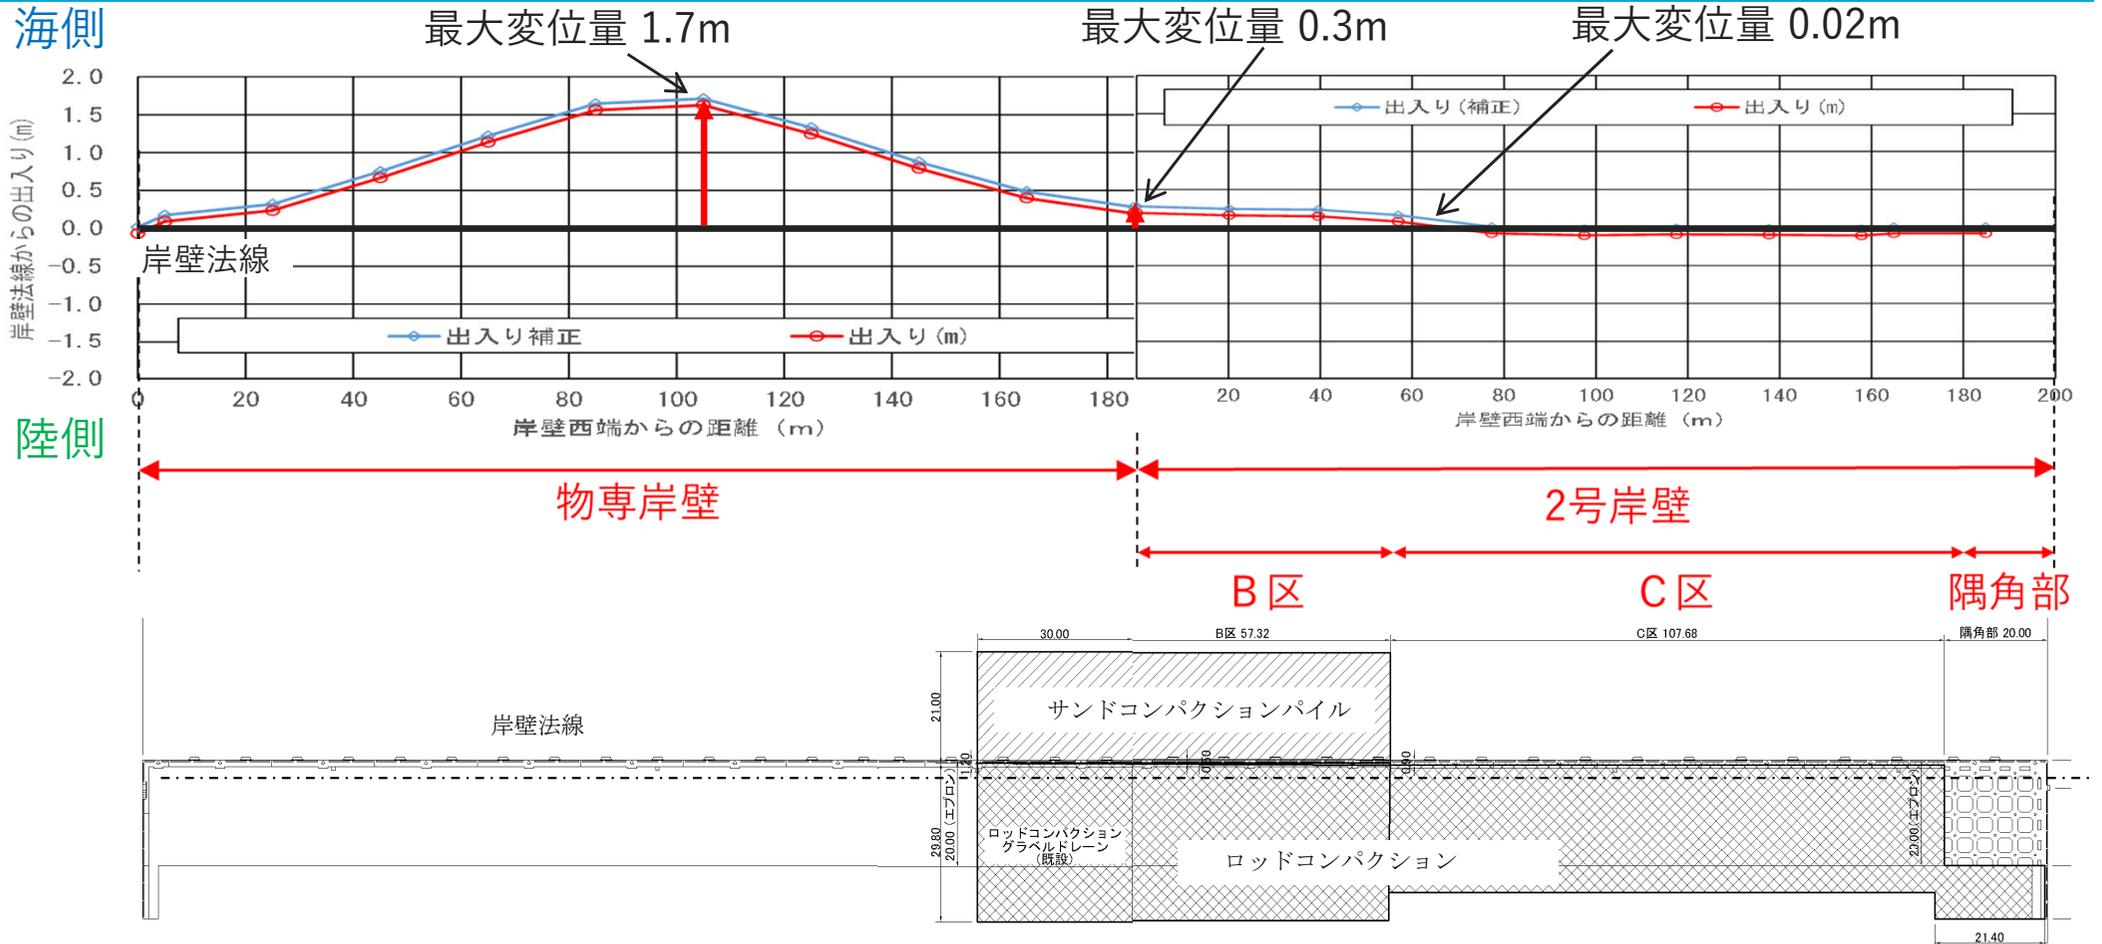
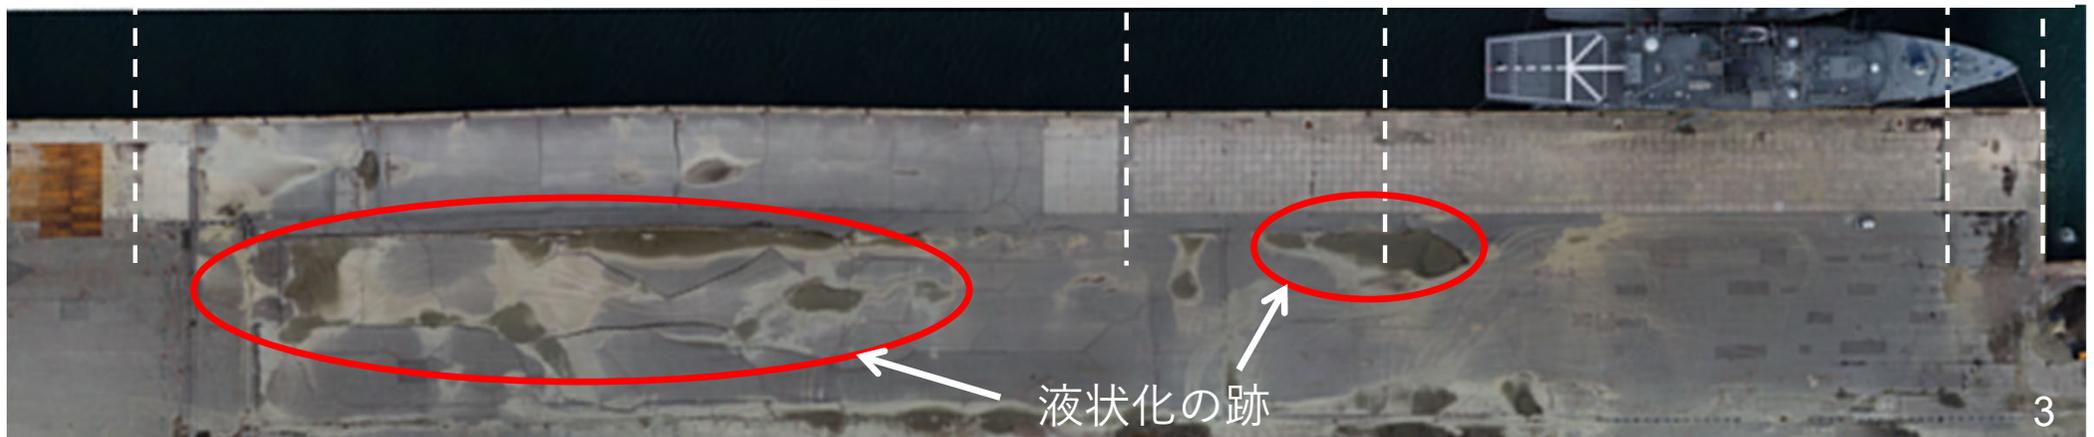
各岸壁・工区の被災状況：法線の出入り

・七尾港大田地区の連続岸壁において
被災状況に大きな差が生じた

主な特徴	物専岸壁	2号B区	2号C区
水平変位量	1.7m	0.3m	0.02m
液状化対策	無	有	有
前面矢板背後の地盤	置換砂	置換砂	洪積層 (Dc層)
控え工の構造	直杭	直杭	組杭

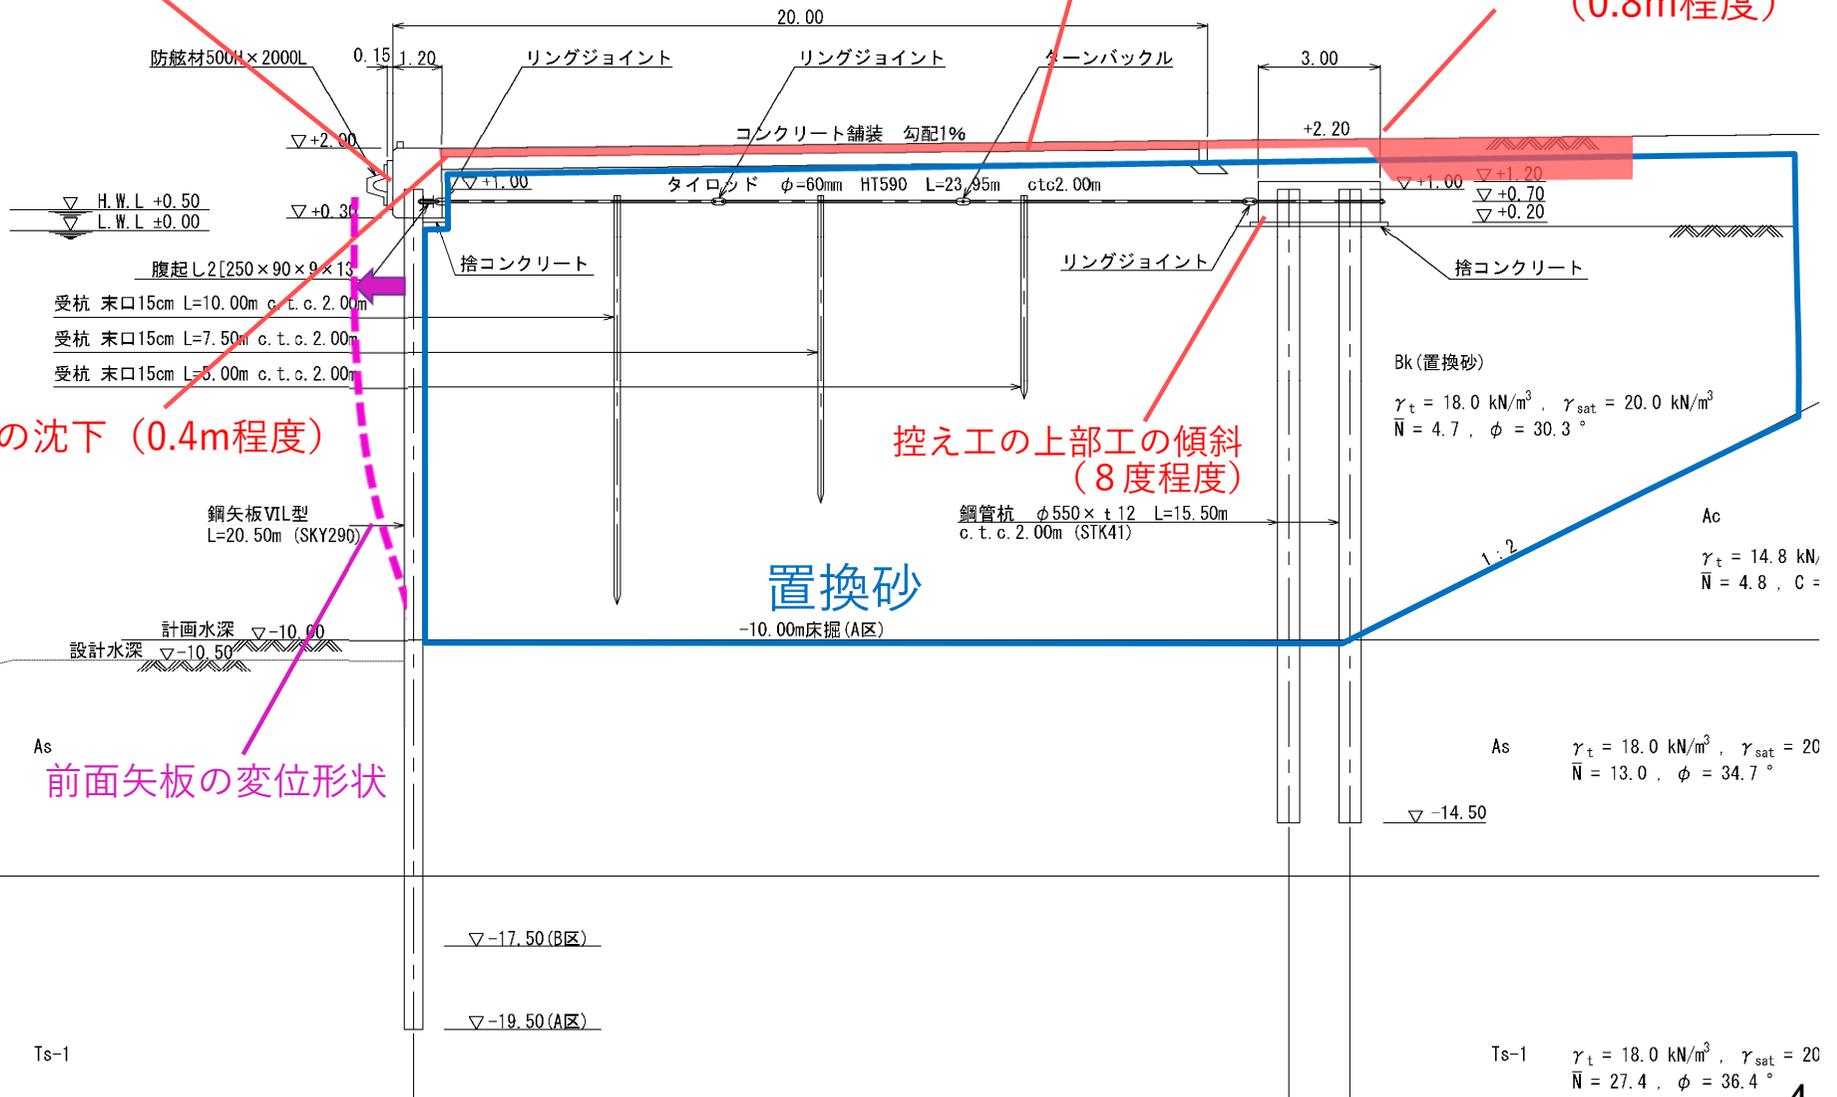
各岸壁・工区の被災状況：物専岸壁

物専岸壁（控え直杭式鋼矢板岸壁）【設計：昭和50年度（適用基準：昭和42年）、完成：昭和51年度】

液状化によるエプロン・ヤード舗装の沈下

岸壁法線の変位（最大1.7m程度）

エプロン舗装とヤード舗装の間に段差（0.8m程度）

エプロンの沈下（0.4m程度）

控え工の上部工の傾斜（8度程度）

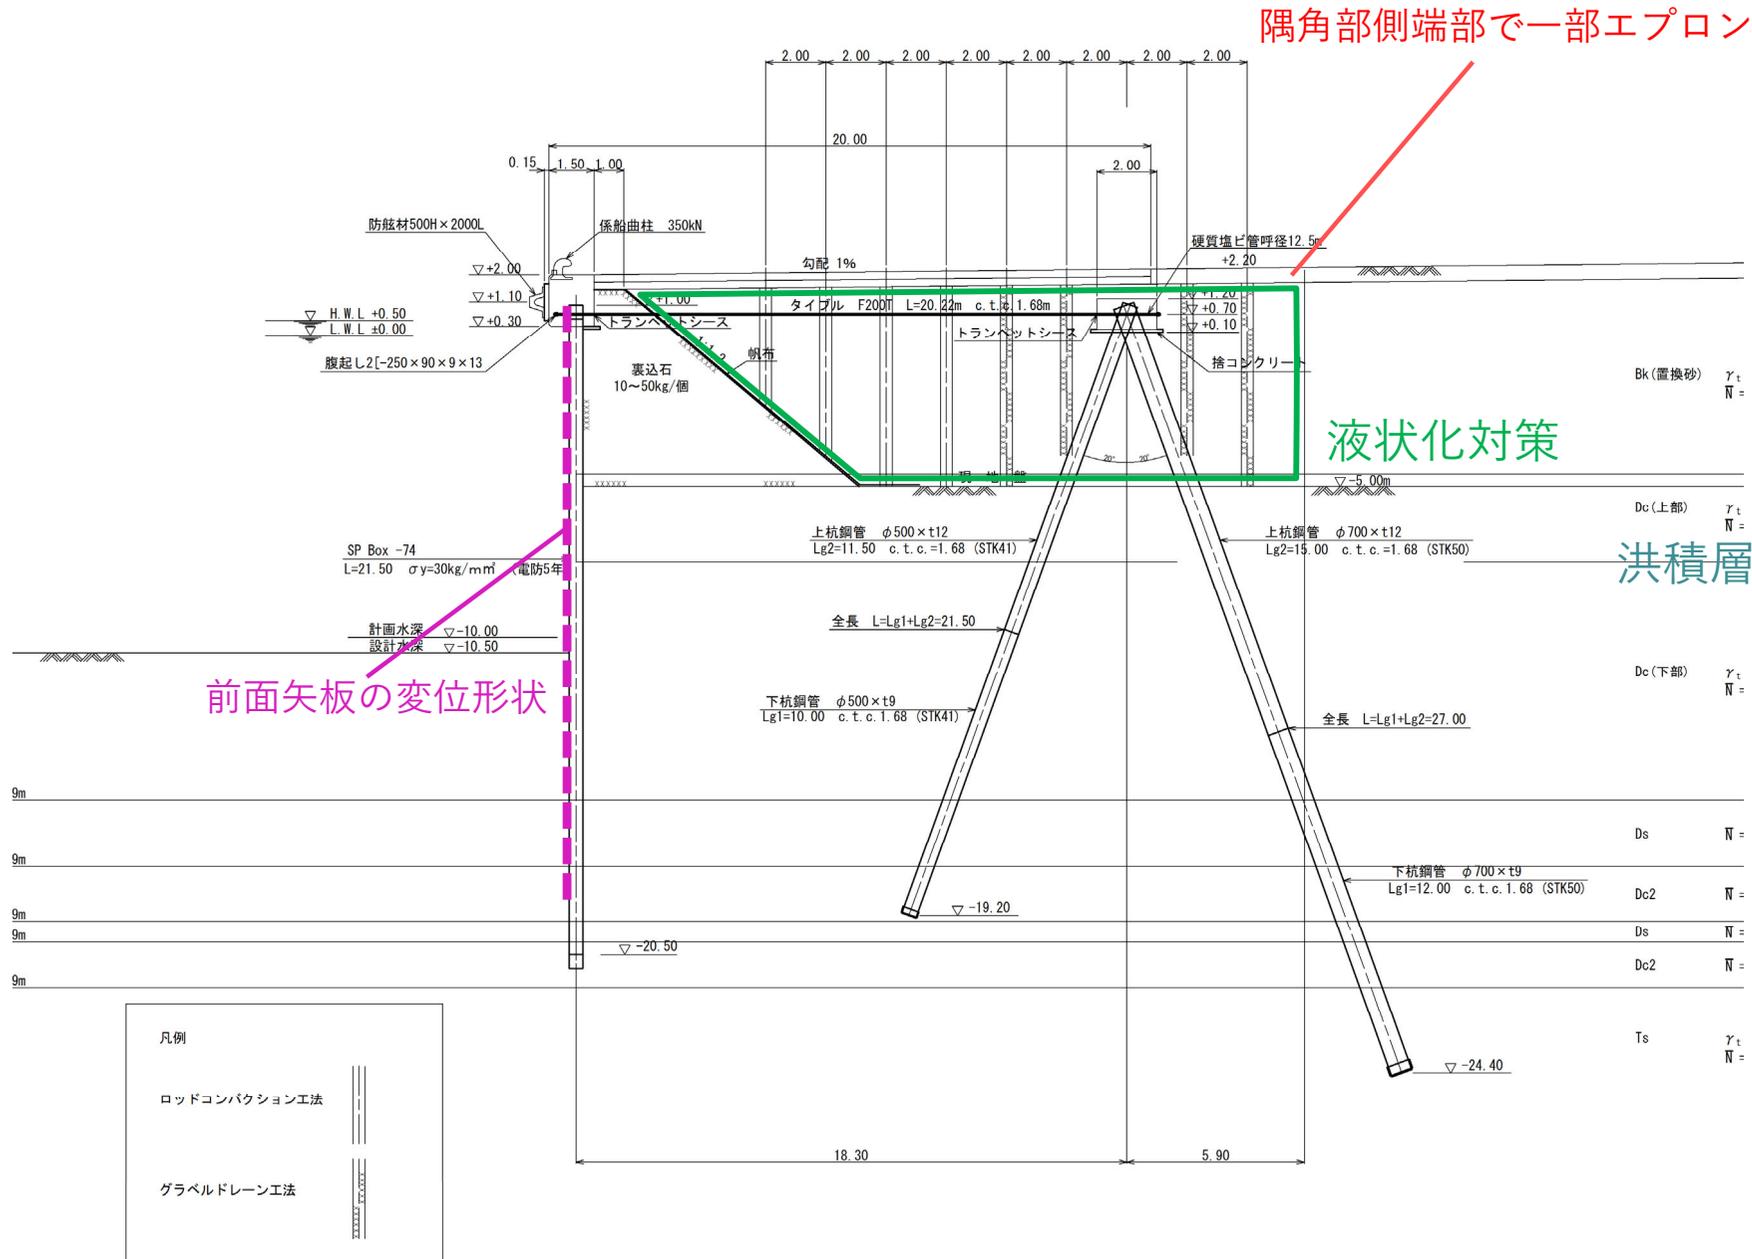
各岸壁・工区の被災状況: 2号岸壁C区

2号岸壁C区 (控え組杭式鋼矢板岸壁) 【設計: 昭和55年度 (適用基準: 昭和54年)、完成: 昭和60年度】

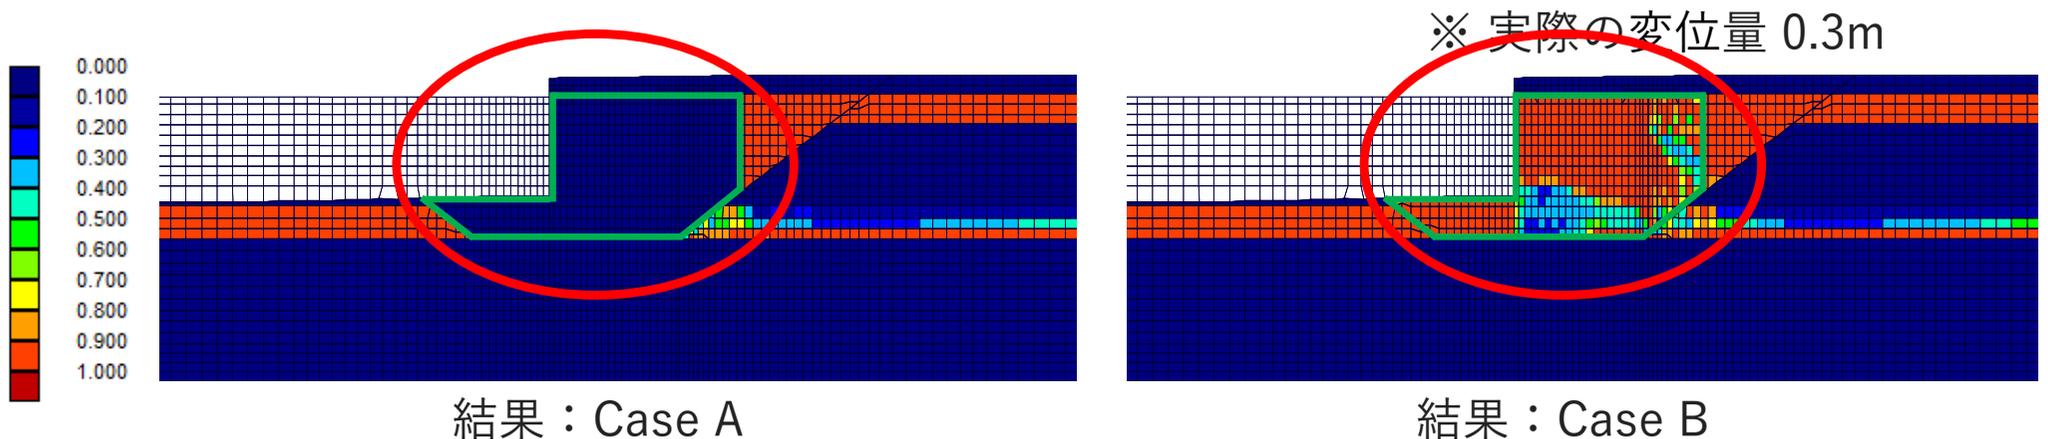
2. 被災した岸壁の再現解析: 2号岸壁B区

低改良のコンパクション地盤のパラメータ設定法

Case A	Case B
設定	液状化パラメータを 設定しない (高改良)	液状化パラメータを 設定する (低改良)
結果	水平変位量 0.3m	水平変位量 0.74m

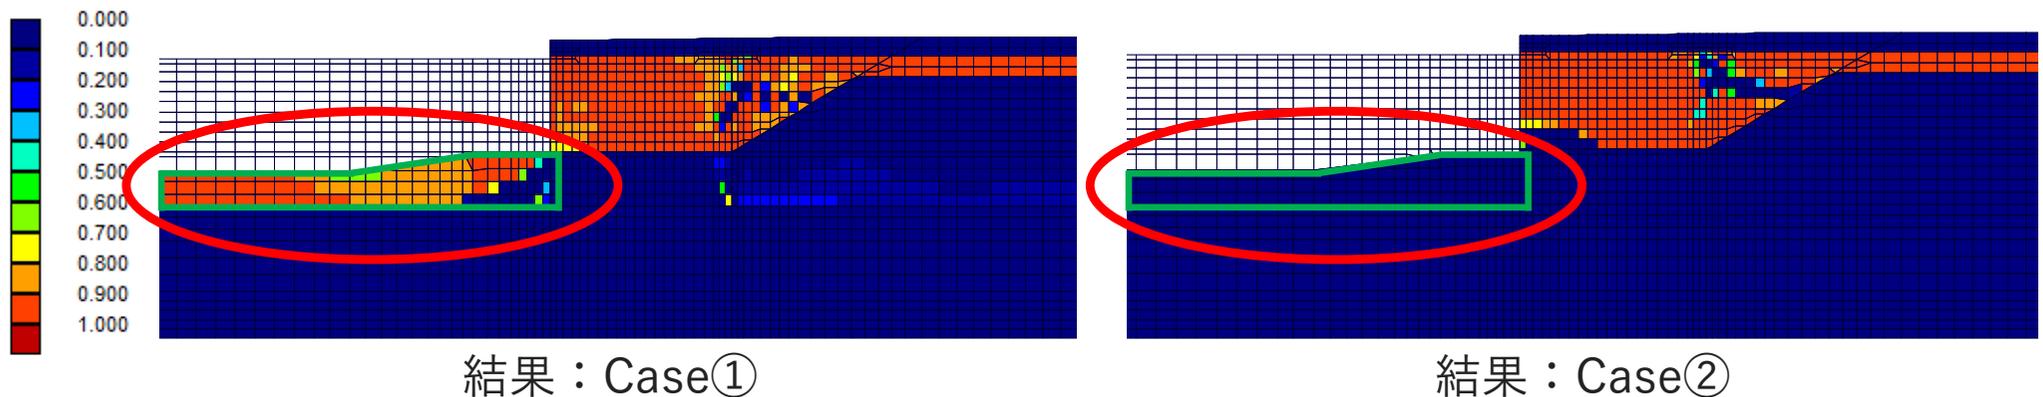
2. 被災した岸壁の再現解析: 物専岸壁

液状化パラメータを設定する・しない

Case①	Case②
設定	液状化パラメータを設定する	液状化パラメータを設定しない
結果	水平変位量 2.1m	水平変位量 1.49m

※ 実際の変位量 1.2m

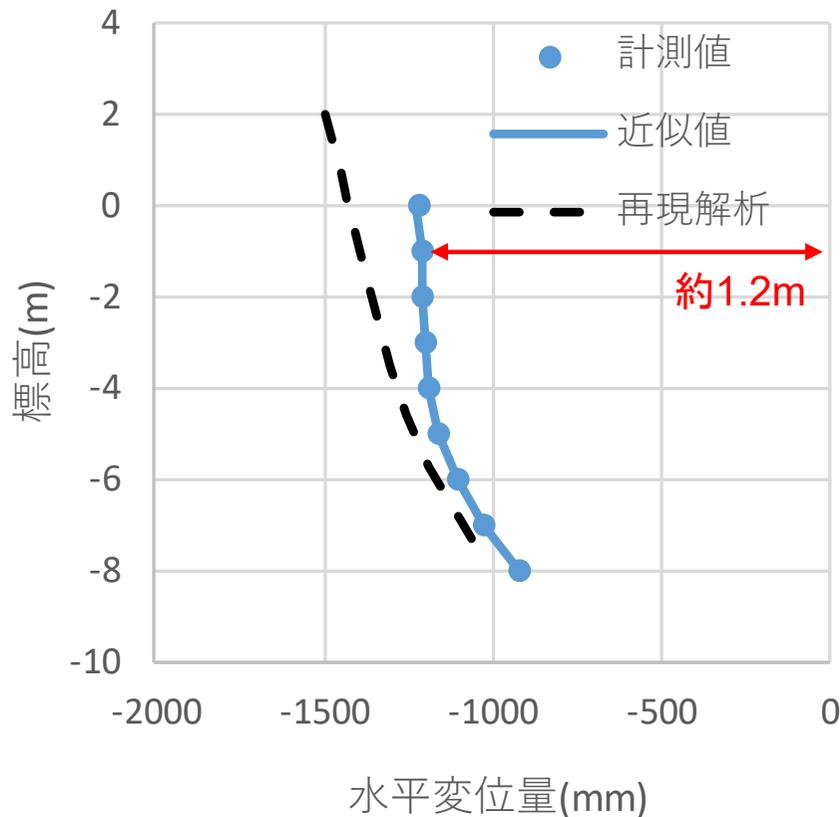
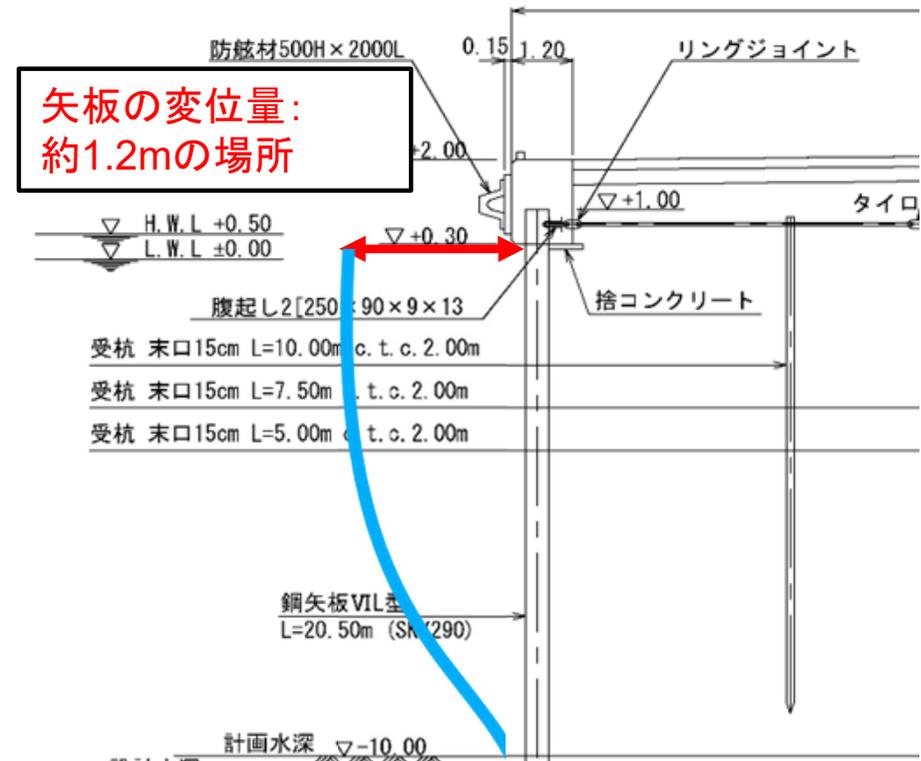
物専岸壁

推定法 : 曲げモーメントが降伏を越えた→**耐力無し**
 再現解析 : 曲げモーメントが降伏を越えた→**耐力無し**
 →推定法と再現解析の結果は概ね整合

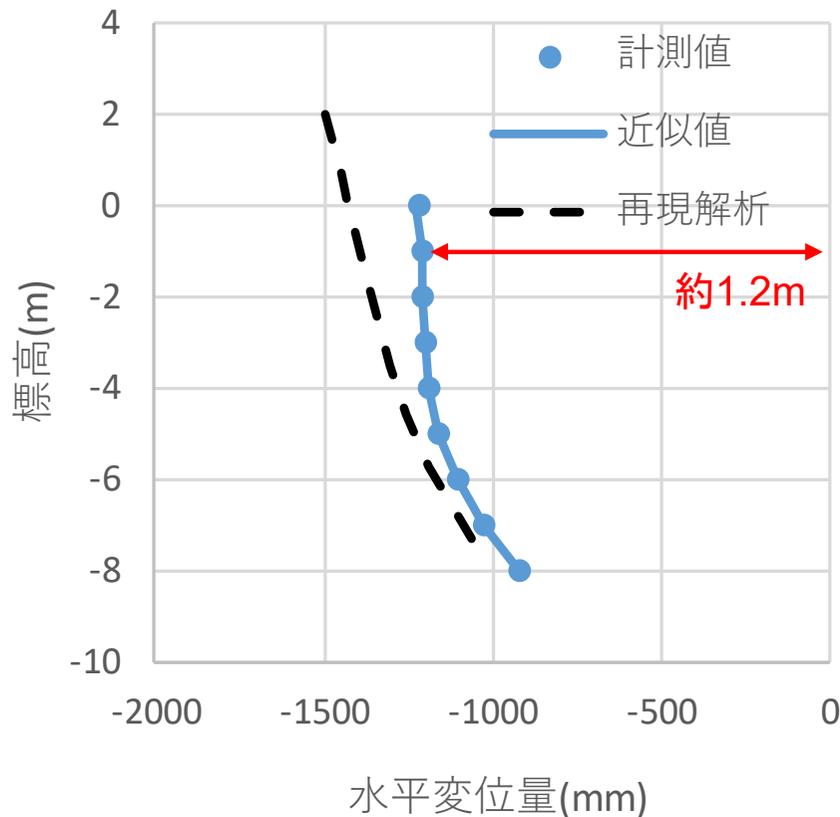
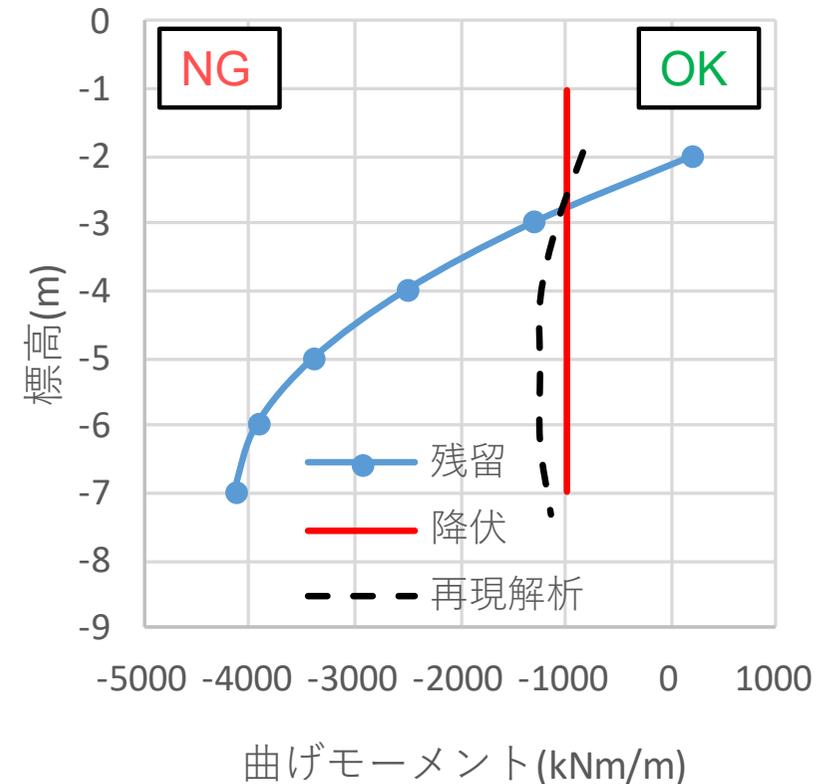
物専岸壁

推定法 : 曲げモーメントが降伏を越えた→耐力無し
 再現解析 : 曲げモーメントが降伏を越えた→耐力無し
 →推定法と再現解析の結果は概ね整合

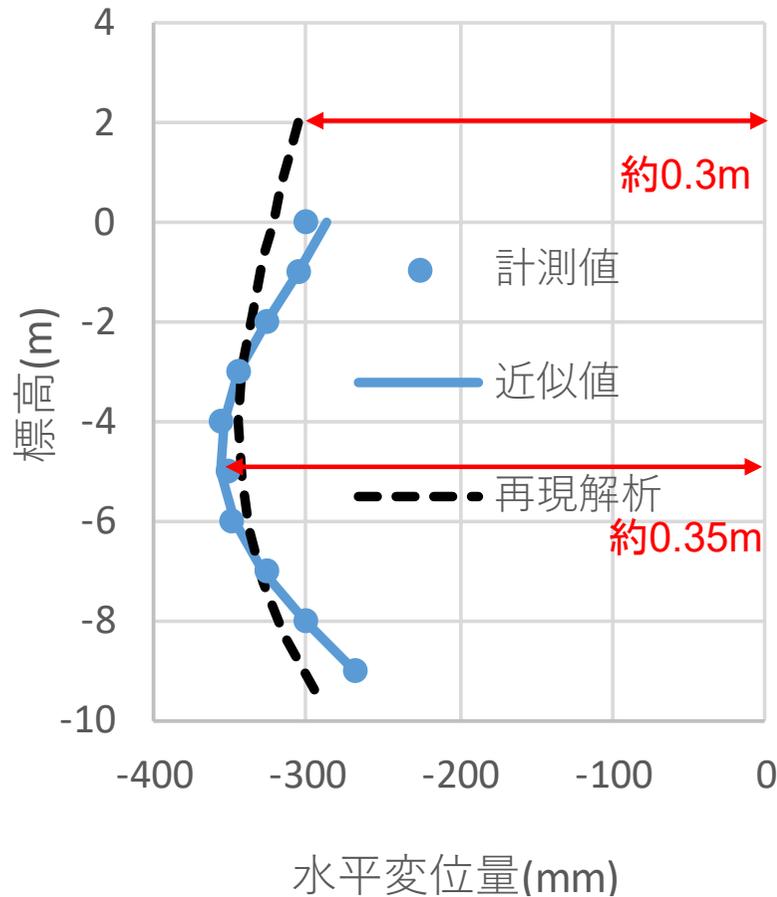
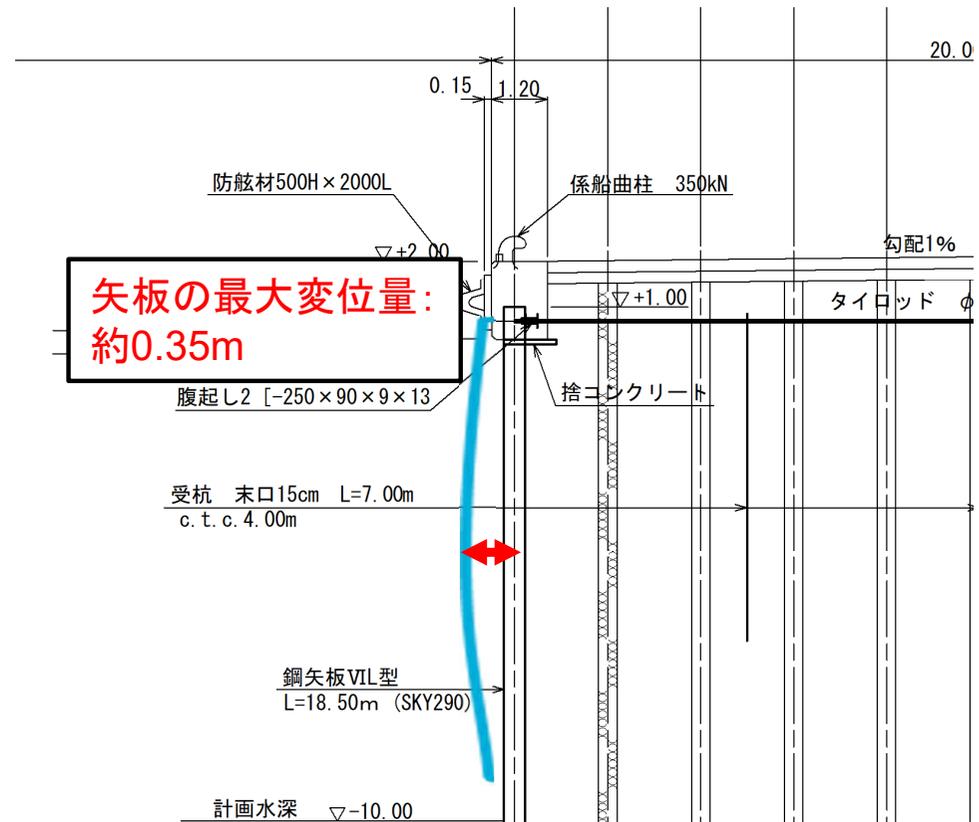
2号B区

推定法 : 曲げモーメントが降伏を越えた→耐力無し

再現解析 : 曲げモーメントが降伏に近い値→耐力わずかに有り

→推定法と再現解析の結果は概ね整合

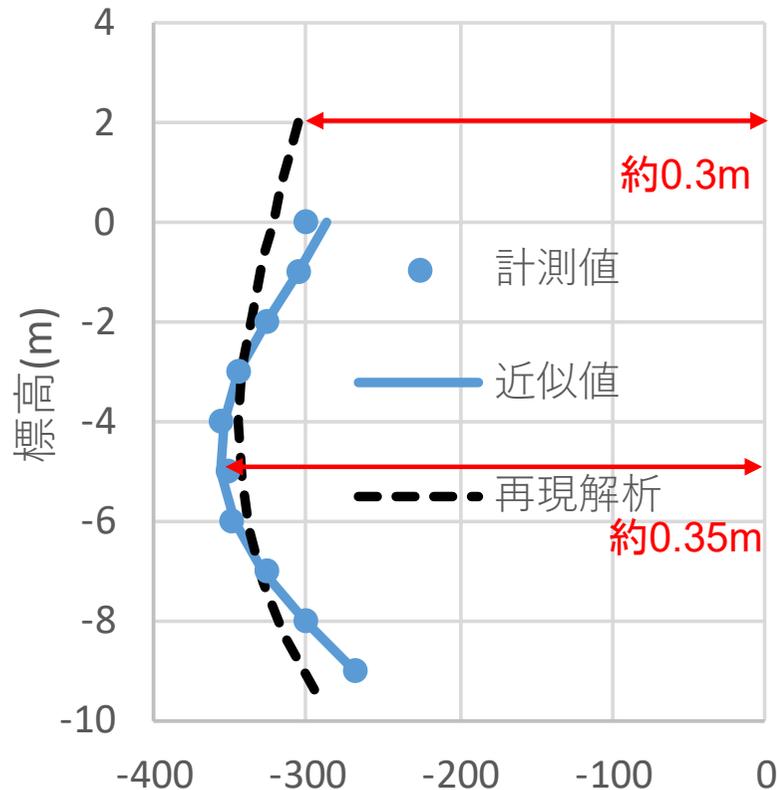
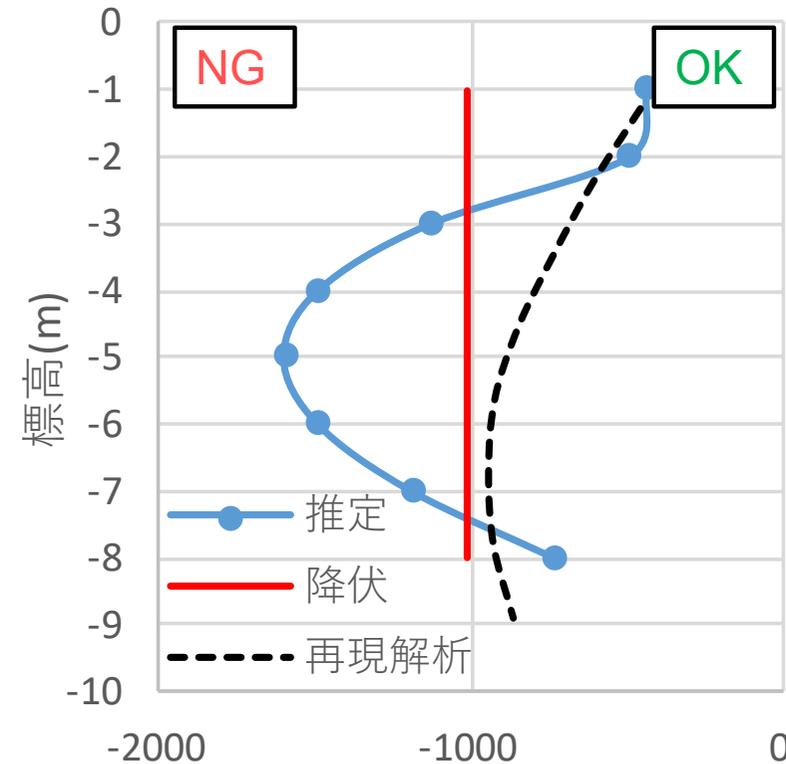
2号B区

推定法 : 曲げモーメントが降伏を越えた→耐力無し
 再現解析 : 曲げモーメントが降伏に近い値→耐力わずかに有り
 →推定法と再現解析の結果は概ね整合

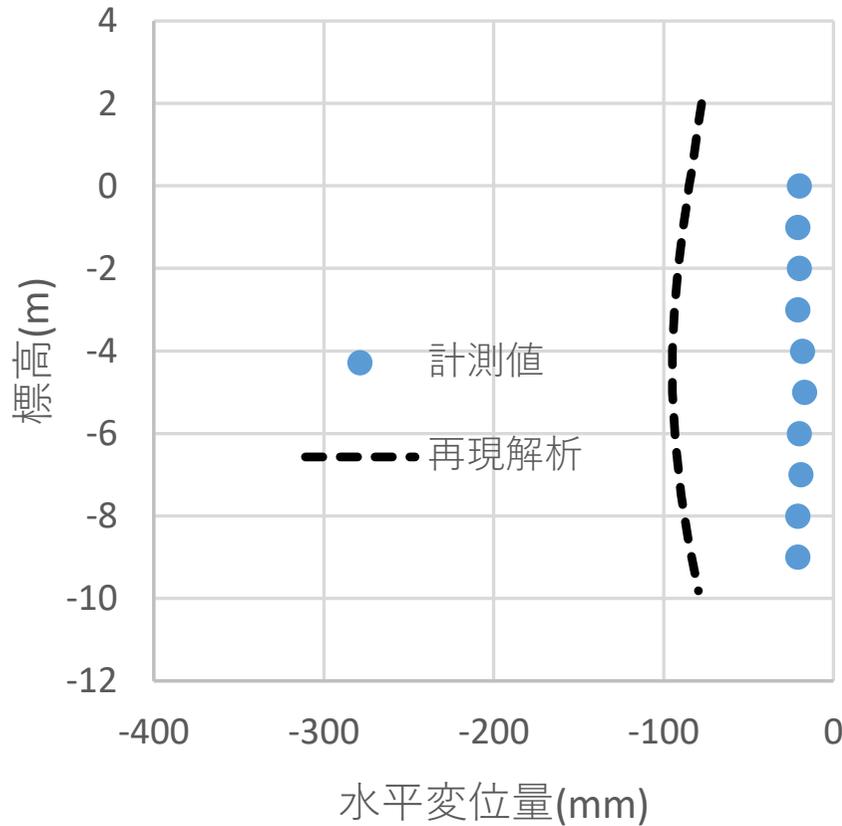
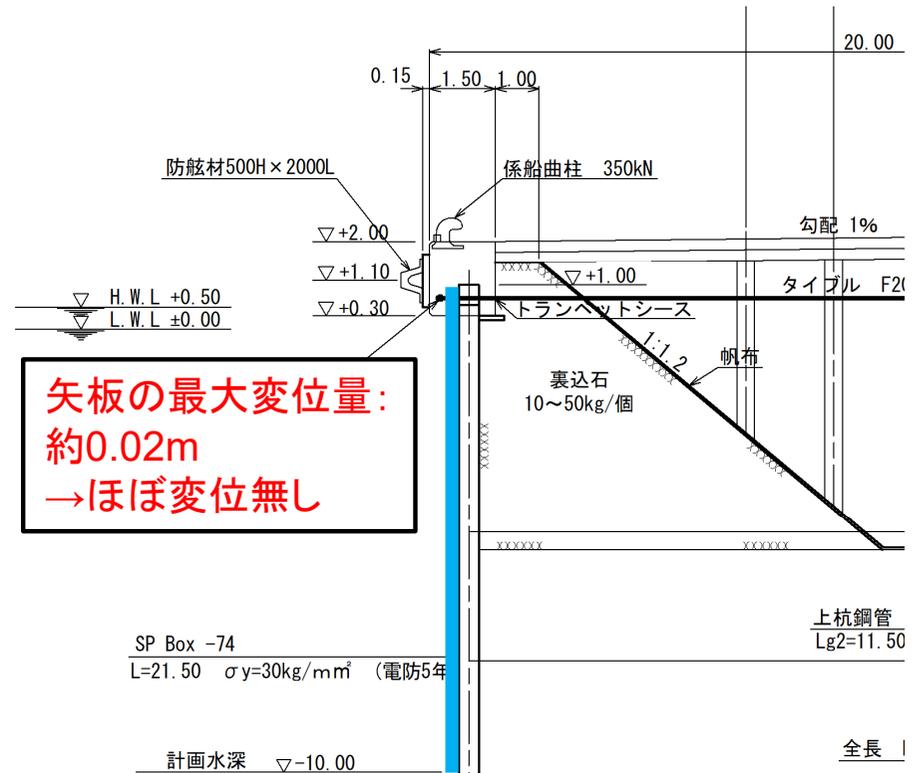
2号C区

矢板の最大変位量:
約0.02m
→ほぼ変位無し

推定法 : 水平変位量が小さい(2cm)→曲げモーメントの判定不可
→一般的な許容変形量に達していない→**耐力有り**

再現解析: 曲げモーメントが降伏以下→**耐力有り**
→推定法と再現解析の結果は概ね整合

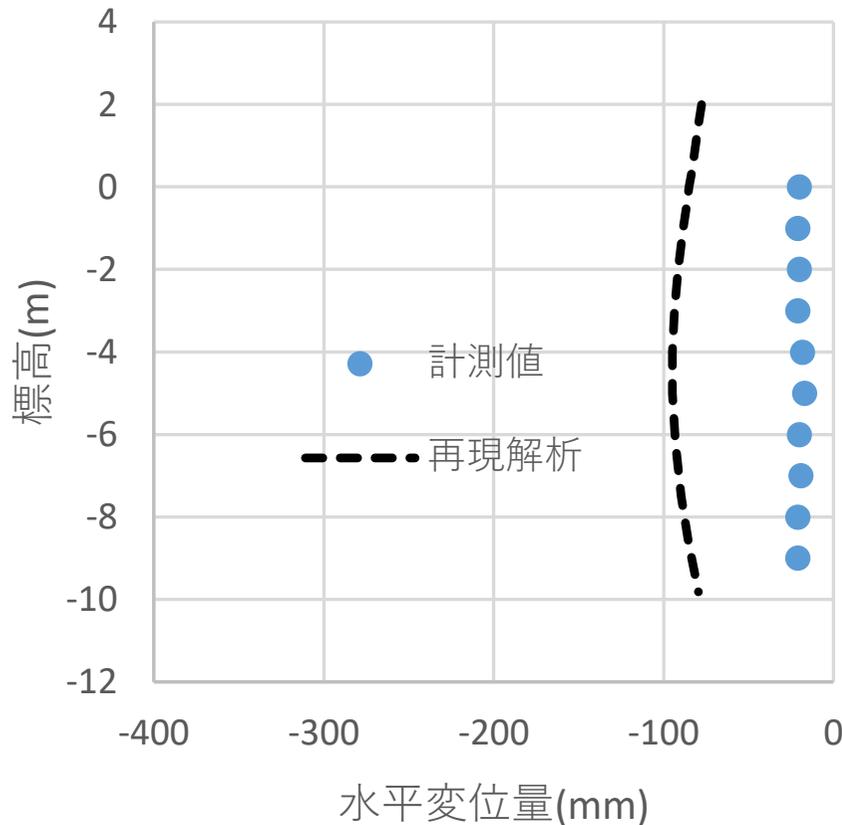
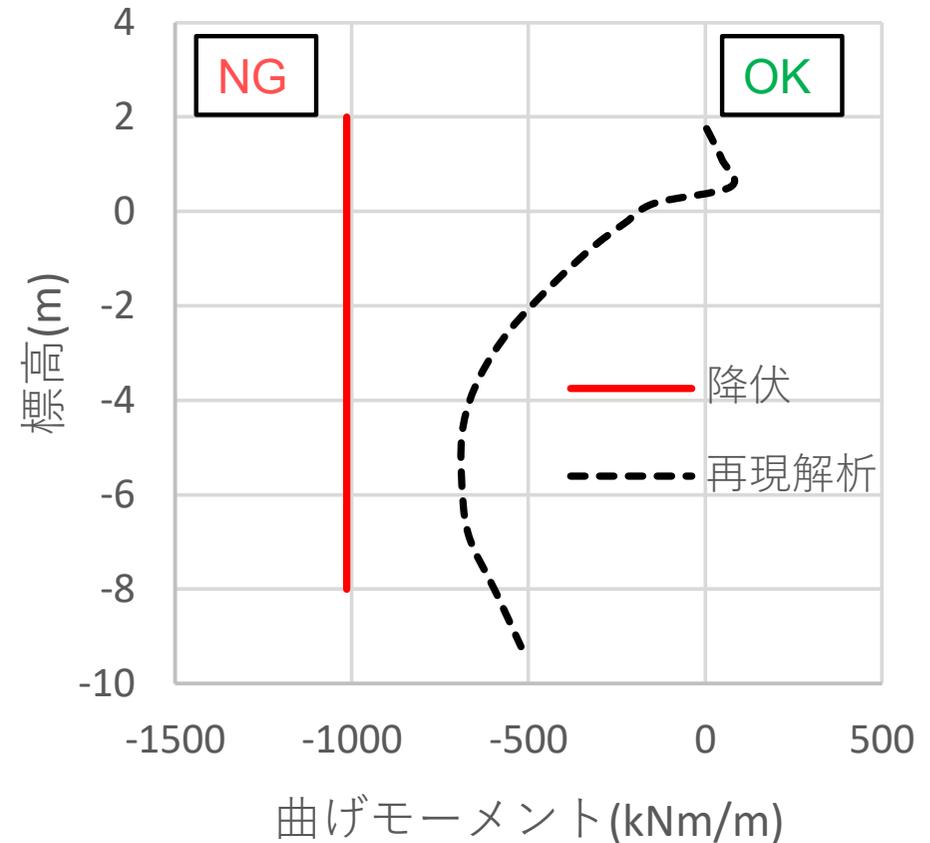
2号C区

推定法 : 水平変位量が小さい(2cm)→曲げモーメントの判定不可
 →一般的な許容変形量に達していない→耐力有り

再現解析: 曲げモーメントが降伏以下→耐力有り
 →推定法と再現解析の結果は概ね整合
