# 飯田港東防波堤復旧方針

北陸地方整備局

新潟港湾空港技術調査事務所

令和7年1月28日

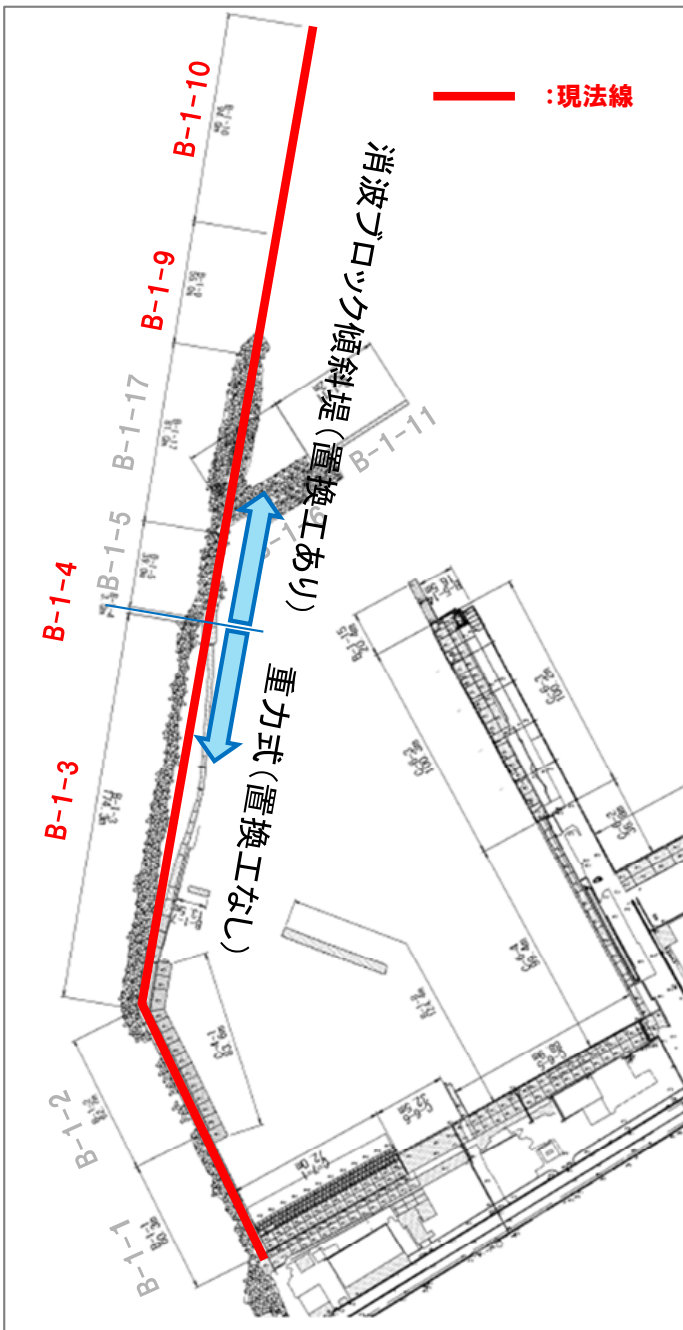
- B-1-4とB-1-5を境に重力式と傾斜堤で構造断面が違う。
- B-1-4とB-1-5を境に置換工の有無。
  - ・B-1-5から地盤条件が軟弱になり、重力式では断面が大きくなる
  - ・置換工を実施しても、重量物を載荷させないため、消波ブロック傾斜堤で断面を成立させた

- B-1-3及びB-1-4は、
  - ・地震により構造物直下の液状化もしくは円弧すべりが発生
  - ・その後、津波波力により本体部の滑動及び滑落
- B-1-5、B-1-9及びB-1-10は、
  - ・置換工により地震での地盤の影響はなかった
  - ・消波ブロックの重量不足が原因で津波波力により飛散

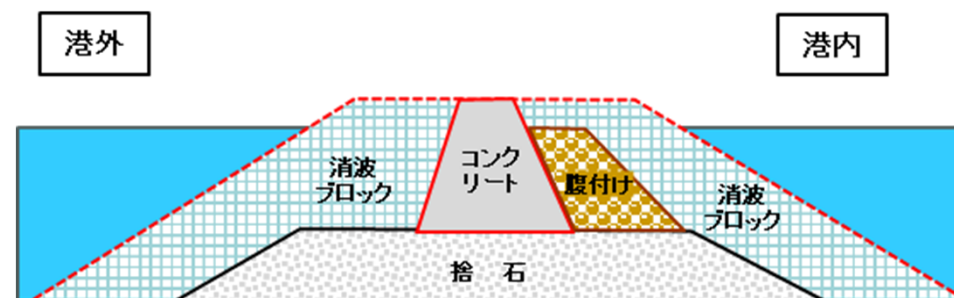
復旧断面のイメージ

### 【B-1-3、B-1-4区間】(左図②)

- 数値解析の結果、地震動により構造物に微小な沈下が発生したと推定。
- 構造物が大きく変位した区間は、地震動により地盤内の粘性土中の水圧が上昇し、さらに津波による力が作用したことで、防波堤の下部に滑りが発生したと推定。

- 地震による地盤への影響を低減するため、**堤体断面の縮小による軽量化等**を図り復旧。
  - ※1 遮蔽高、消波ブロックの天端高・幅等や**構造上の工夫(腹付け)**を今後検討。
  - ※2 腹付けに用いる材料はコンクリート殻等災害廃棄物を検討する。
  - ※3 工事着手前には、チェックボーリングにより地盤の評価を行う。

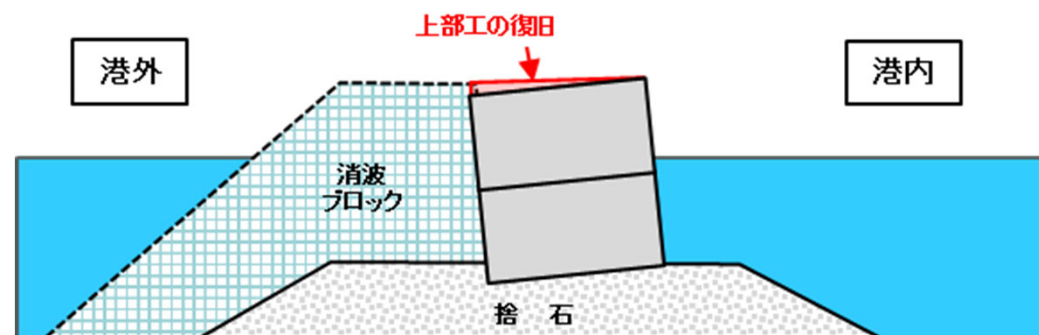
復旧断面のイメージ

### 【B-1-3(元付け部)】(左図③)

- 泥岩の位置が浅く、粘性土層が薄層だったため、構造物に微小の変位が発生したと推定。

- 構造物の変位が軽微だったため、**上部工補修**により復旧。
