# 飯田港東防波堤復旧方針(案)

北陸地方整備局

新潟港湾空港技術調査事務所

令和7年1月28日

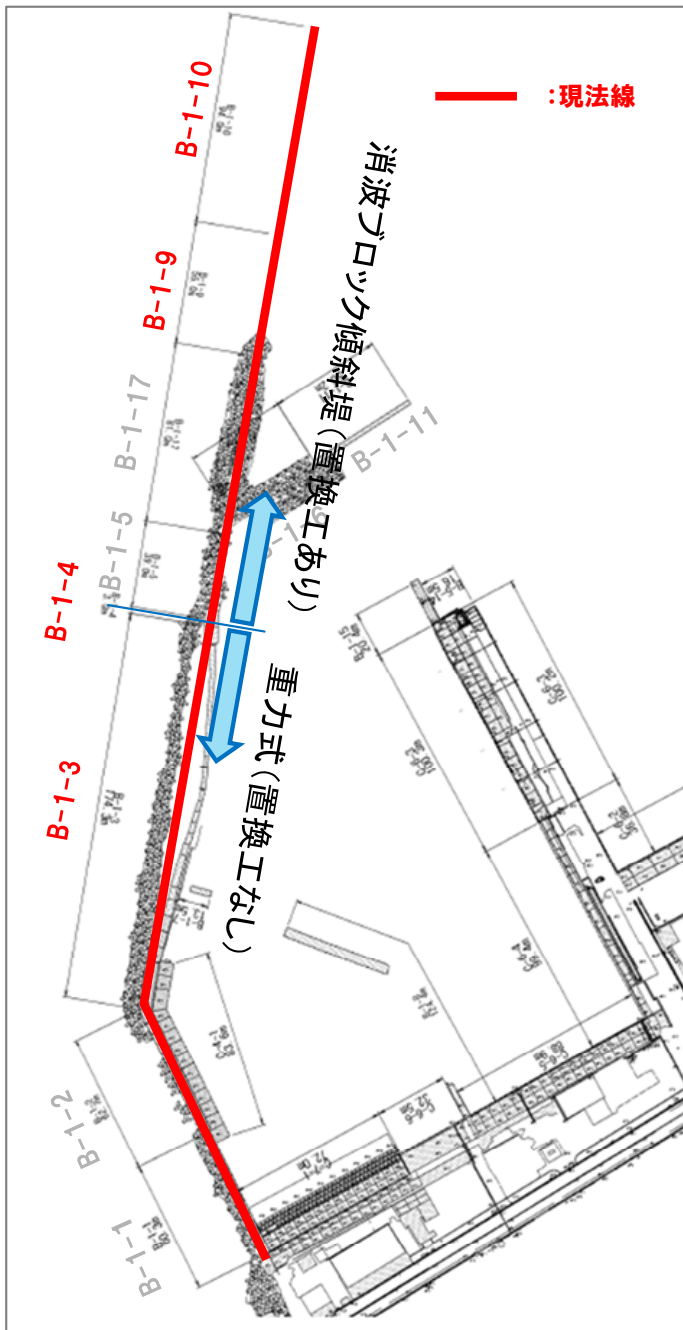
- B-1-4とB-1-5を境に重力式と傾斜堤で構造断面が違う。
- B-1-4とB-1-5を境に置換工の有無。
  - ・B-1-5から地盤条件が軟弱になり、重力式では断面が大きくなる
  - ・置換工を実施しても、重量物を載荷させないため、消波ブロック傾斜堤で断面を成立させた

- B-1-3及びB-1-4は、
  - ・地震により構造物直下の液状化もしくは円弧すべりが発生
  - ・その後、津波波力により本体部の滑動及び滑落
- B-1-5、B-1-9及びB-1-10は、
  - ・置換工により地震での地盤の影響はなかった
  - ・消波ブロックの重量不足が原因で津波波力により飛散

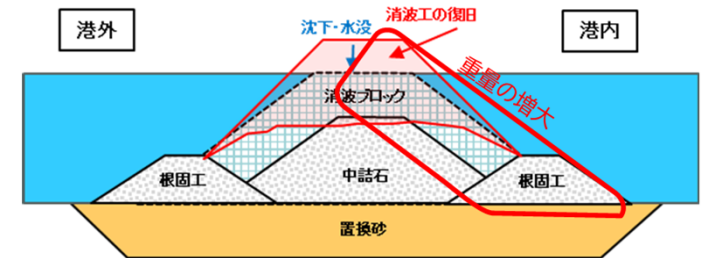
復旧断面のイメージ

### ①B-1-9、B-1-10

- 被災前と同じ構造。  
なお、港内ブロックは重量増大(構造体強化)。

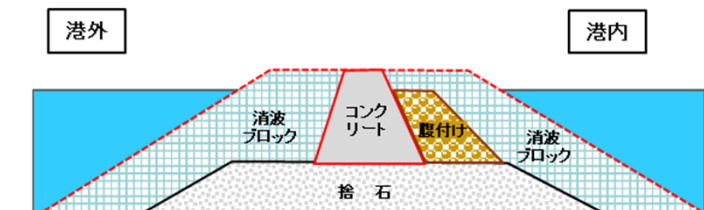
復旧断面のイメージ

### ②B-1-3(元付け部以外)、B-1-4

- 地震による地盤の影響を低減するため、堤体断面の縮小(軽量化)等。

※1 消波ブロックの高さ・幅等や構造上の工夫(腹付け)は、今後、詳細検討。

※2 腹付けに用いる材料はコンクリート殻等災害廃棄物を検討。

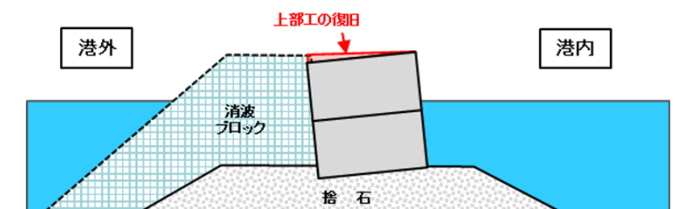
復旧断面のイメージ

### ③B-1-3(元付け部)

- 上部工を補修。

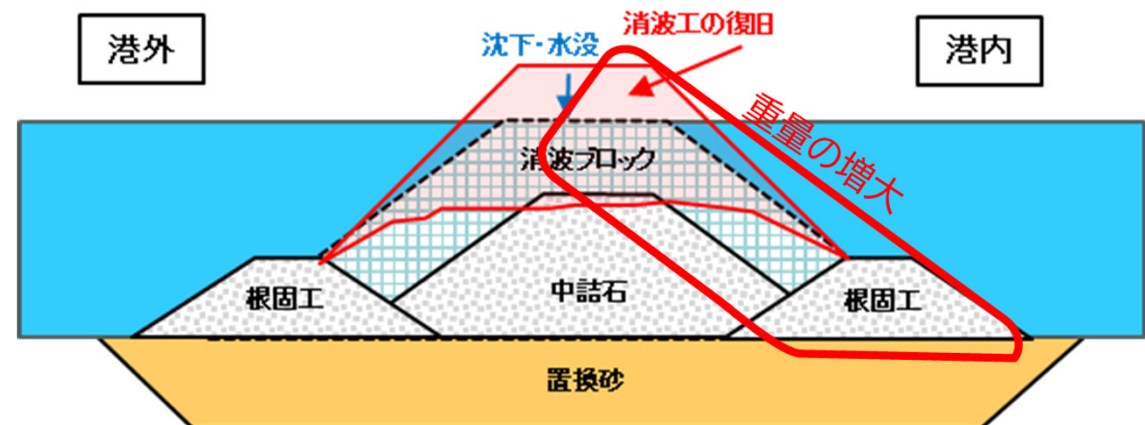
復旧断面のイメージ

### 【B-1-9、B-1-10】(左図①)

- 数値解析や模型実験の結果、地震動による構造物の沈下や、沈下後の津波による消波ブロックの飛散が発生したと推定。

- 被災前と同じ構造で復旧。なお、模型実験の結果から、防波堤の高さを超えるような波の力に耐えられるよう、港内ブロックの重量を増大させ、構造体を強化。

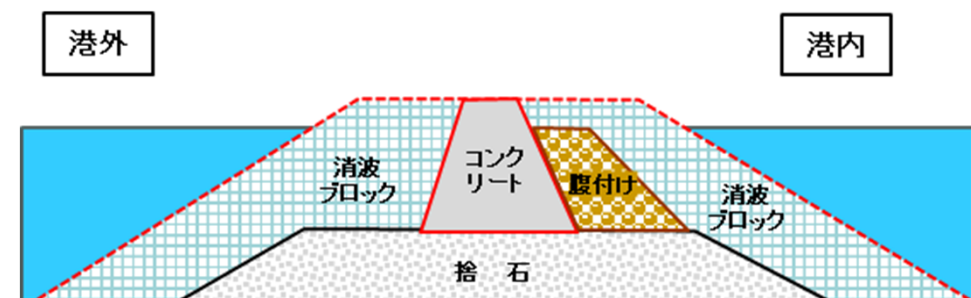
復旧断面のイメージ

### 【B-1-3、B-1-4区間】(左図②)

- 数値解析の結果、地震動により構造物に微小な沈下が発生したと推定。
- 構造物が大きく変位した区間は、地震動により地盤内の粘性土中の水圧が上昇し、さらに津波による力が作用したことで、防波堤の下部に滑りが発生したと推定。

- 地震による地盤への影響を低減するため、**堤体断面の縮小による軽量化等**を図り復旧。
  - ※1 遮蔽高、消波ブロックの天端高・幅等や**構造上の工夫(腹付け)**を今後検討。
  - ※2 腹付けに用いる材料はコンクリート殻等災害廃棄物を検討する。
  - ※3 工事着手前には、チェックボーリングにより地盤の評価を行う。

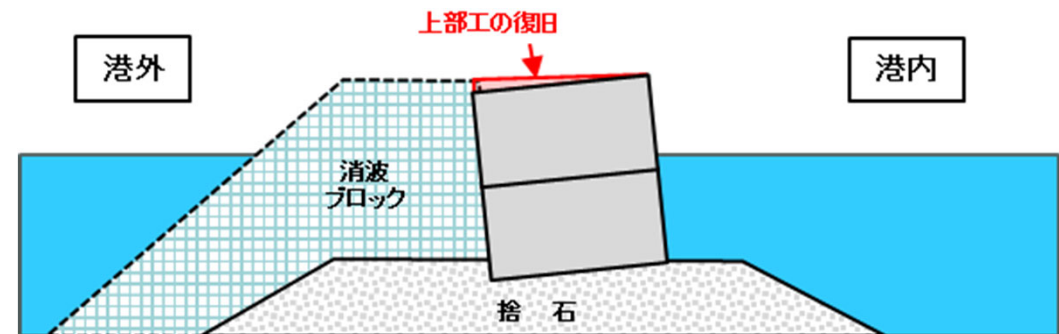
復旧断面のイメージ

### 【B-1-3(元付け部)】(左図③)

- 泥岩の位置が浅く、粘性土層が薄層だったため、構造物に微小の変位が発生したと推定。

- 構造物の変位が軽微だったため、**上部工補修**により復旧。
