# 能登半島地震における被災施設の復旧設計について

北陸地方整備局  
新潟港湾空港技術調査事務所

- 飯田港東防波堤の復旧方針について
- 係留施設の被災状況と復旧設計について

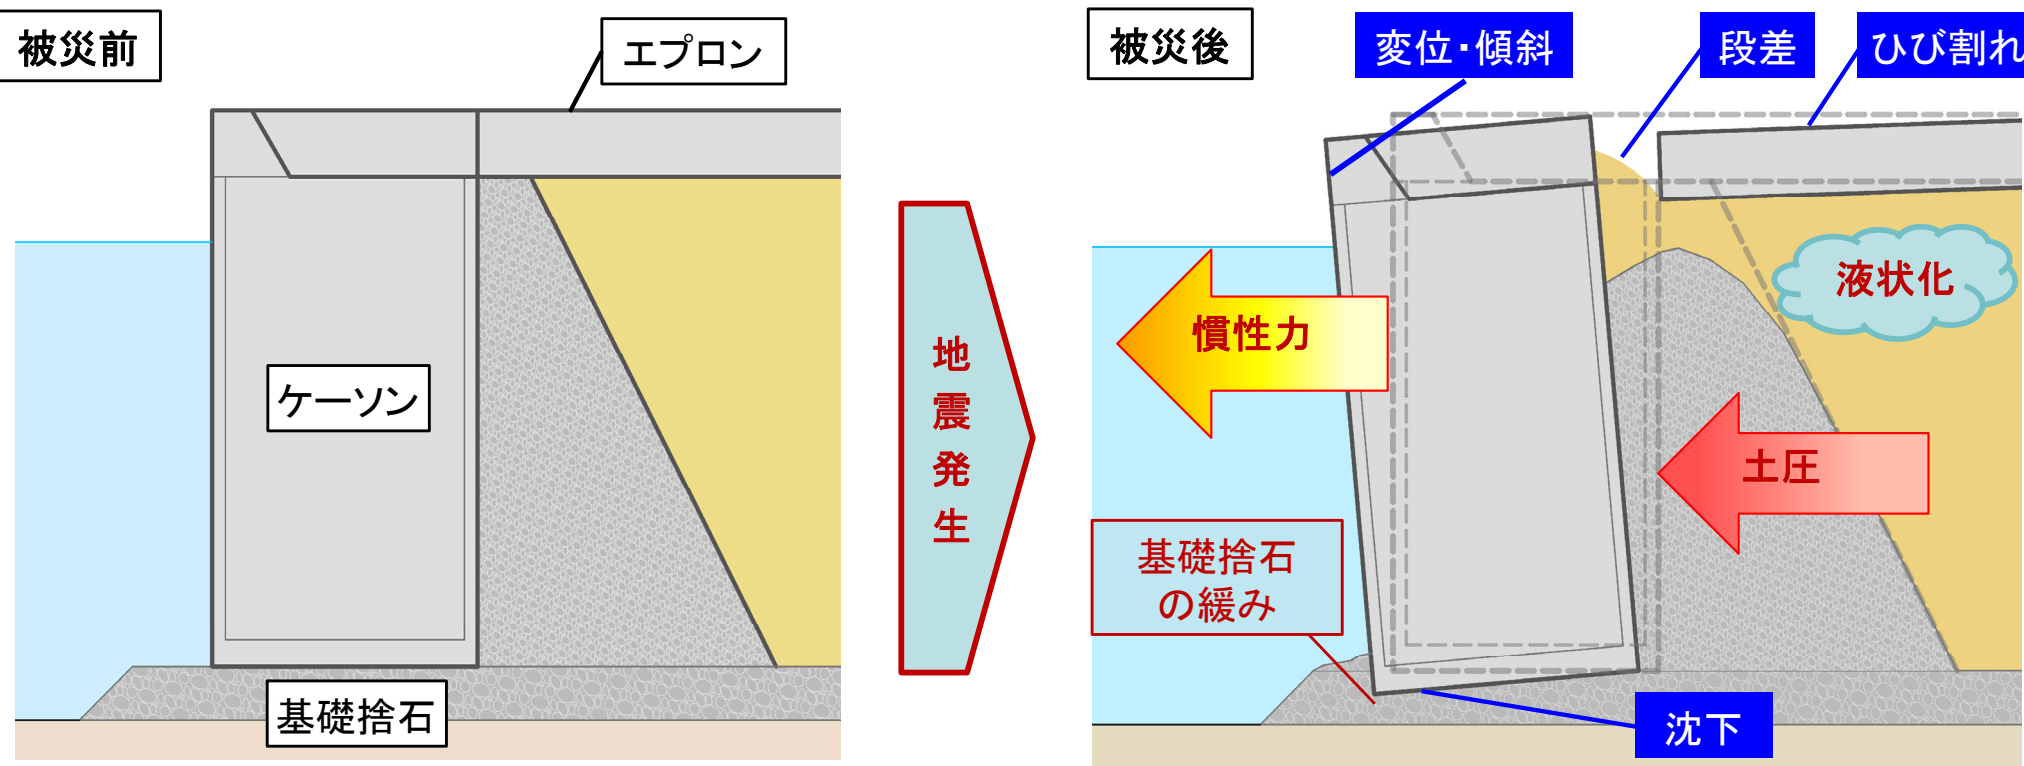
- 地震による施設背後地盤の液状化等が原因と考えられるケーソンの変位や傾斜、エプロンのひび割れや段差が発生。
- 基礎捨石が乱された（緩んだ）ことが原因と考えられるケーソンの基礎捨石へのゆすりこみ沈下が発生。

- 背面土圧を軽減するなど、施設の安定性を満足させ被災前の機能へ復旧。
- 軽微な損傷の施設については、修復等に対応。

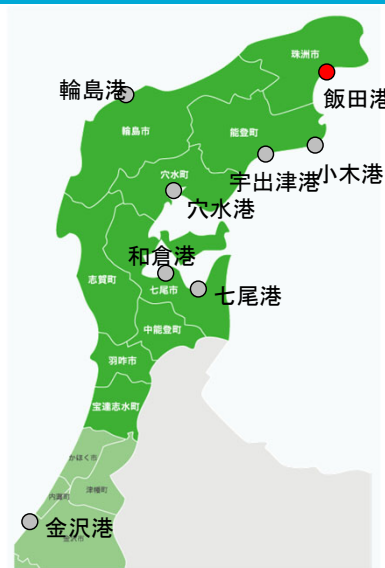
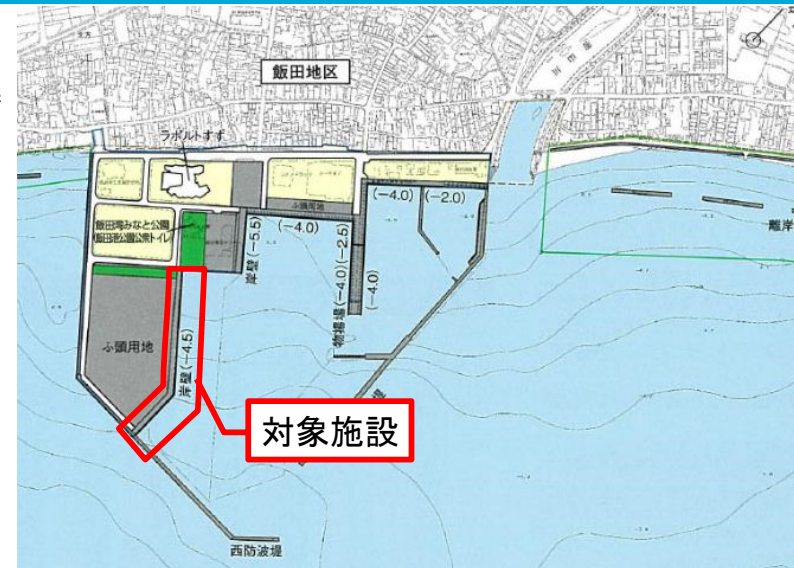
港・地区名 : 飯田港 飯田地区  
 施設名称 : 岸壁(-4.5m)  
 延長 : 300m  
 設計水深 : -4.5m  
 設計天端高 : +2.0m  
 エプロン幅 : 10m  
 構造形式 : **重力式**  
 対象船舶 : 貨物船500DWT  
 整備期間 : 平成元～7年度

- 法線の変状
  - ・岸壁法線の水平変位量最大で120 cm程度傾いている。
- 背後の沈下
  - ・全体的に沈下、最大沈下量30cm。
- 目地開き
  - ・最大21cmの目地開きを確認。

- **基礎の支持力、端し圧が許容値を超過していることから、土圧低減を図る。**
  - 防砂目地版の復旧と合わせて、背後土砂の液状化・吸出し対策を行う。
  - 変位状態を踏まえて復旧法線を設定。
- ⇒ **背後土砂の地盤改良**により、土圧低減及び吸出し対策を行う。

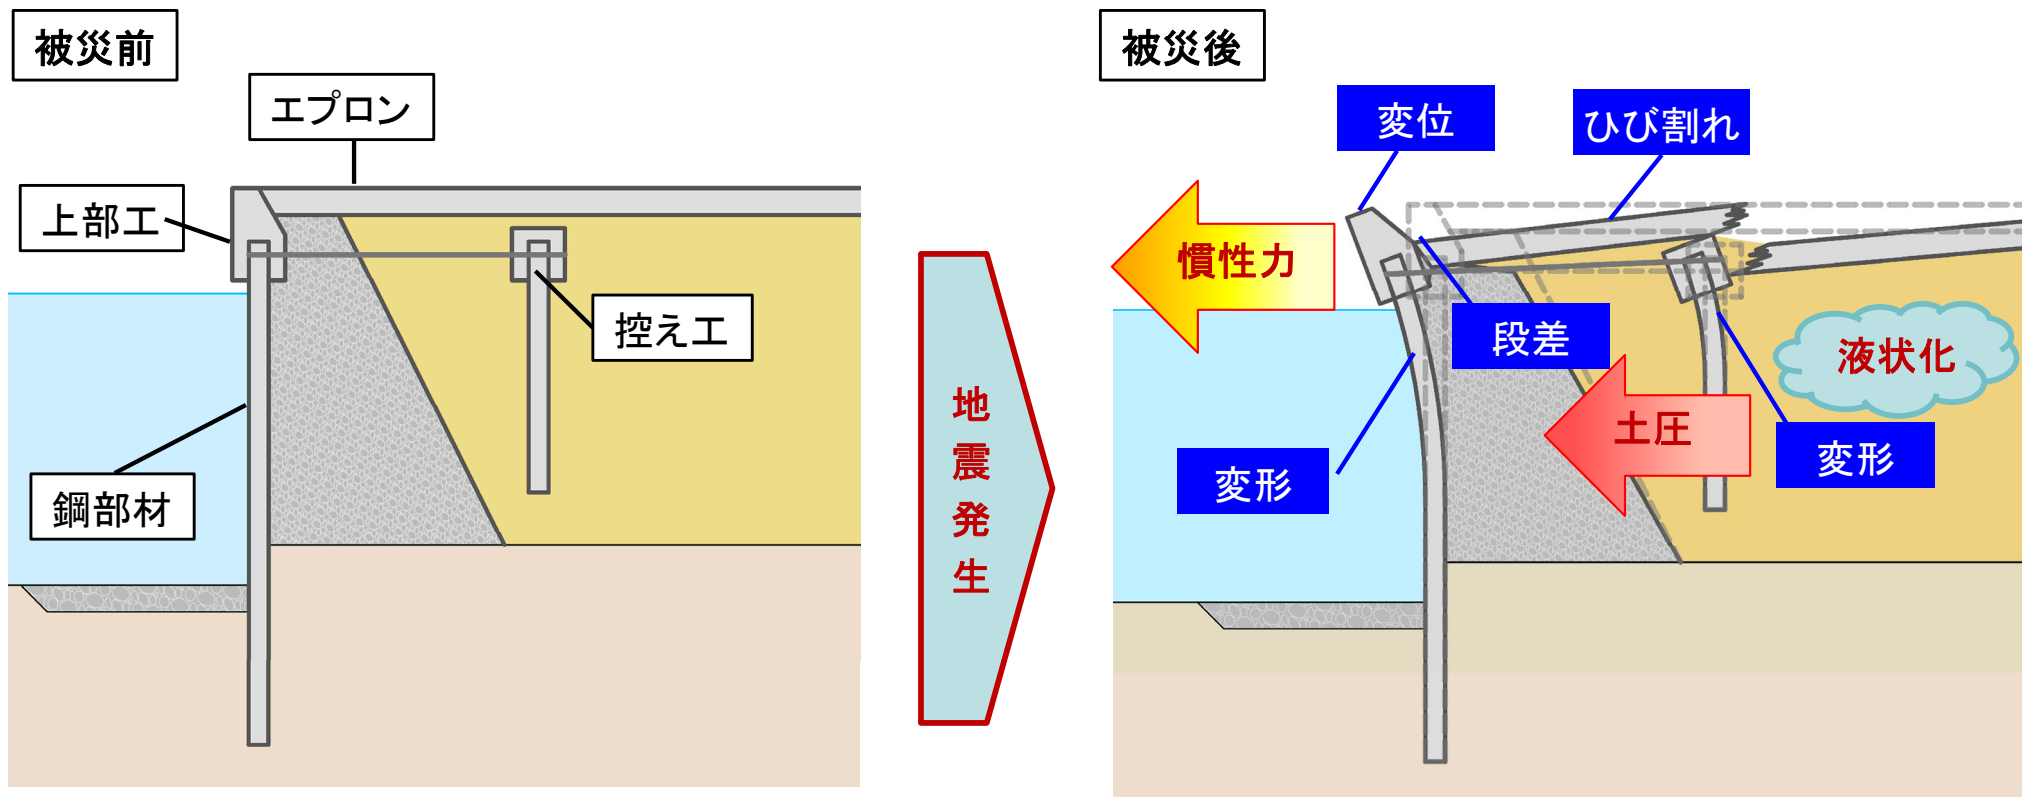
- 地震の水平力と背後地盤の液状化が原因と考えられる鋼部材（鋼管矢板、鋼矢板）の変形、控え工の変形、エプロンのひび割れや段差、上部工の変位が発生。

- 被災状況に応じて、被災履歴を踏まえた部材の応力評価を行い、必要に応じて部材の補強や鋼部材の設置等により被災前の機能へ復旧。
- 軽微な損傷の施設については、修復等に対応。

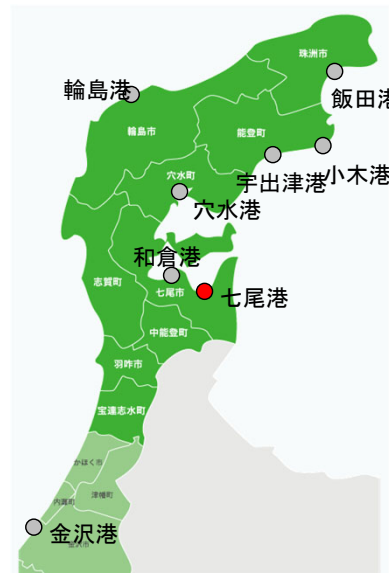
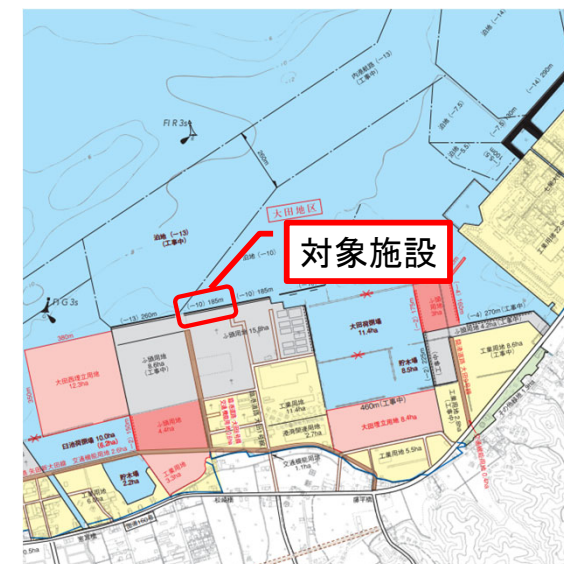
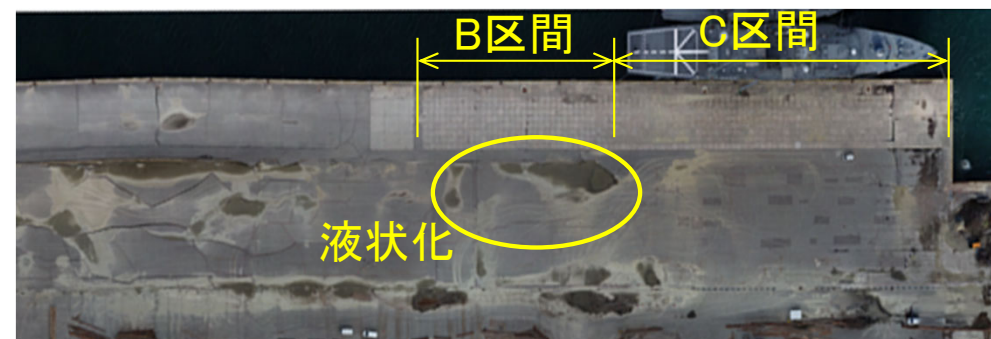
- 法線の変状
  - ・岸壁法線の水平変位量は最大28cm。
  - ・水中部の変位測定から前面矢板がはらんでいる状況。
- 背後の沈下
  - ・B区間では液状化の痕跡を確認
  - ・エプロンで段差(20cm程度)が生じており、背後は全体的に沈下や舗装の損傷がある。
- B区間とC区間の相違
  - ・B区間は液状化による被害が大きく、C区間は比較的小さい。
  - ⇒詳細は、「能登半島地震における矢板式係船岸の被害と健全度評価」で報告

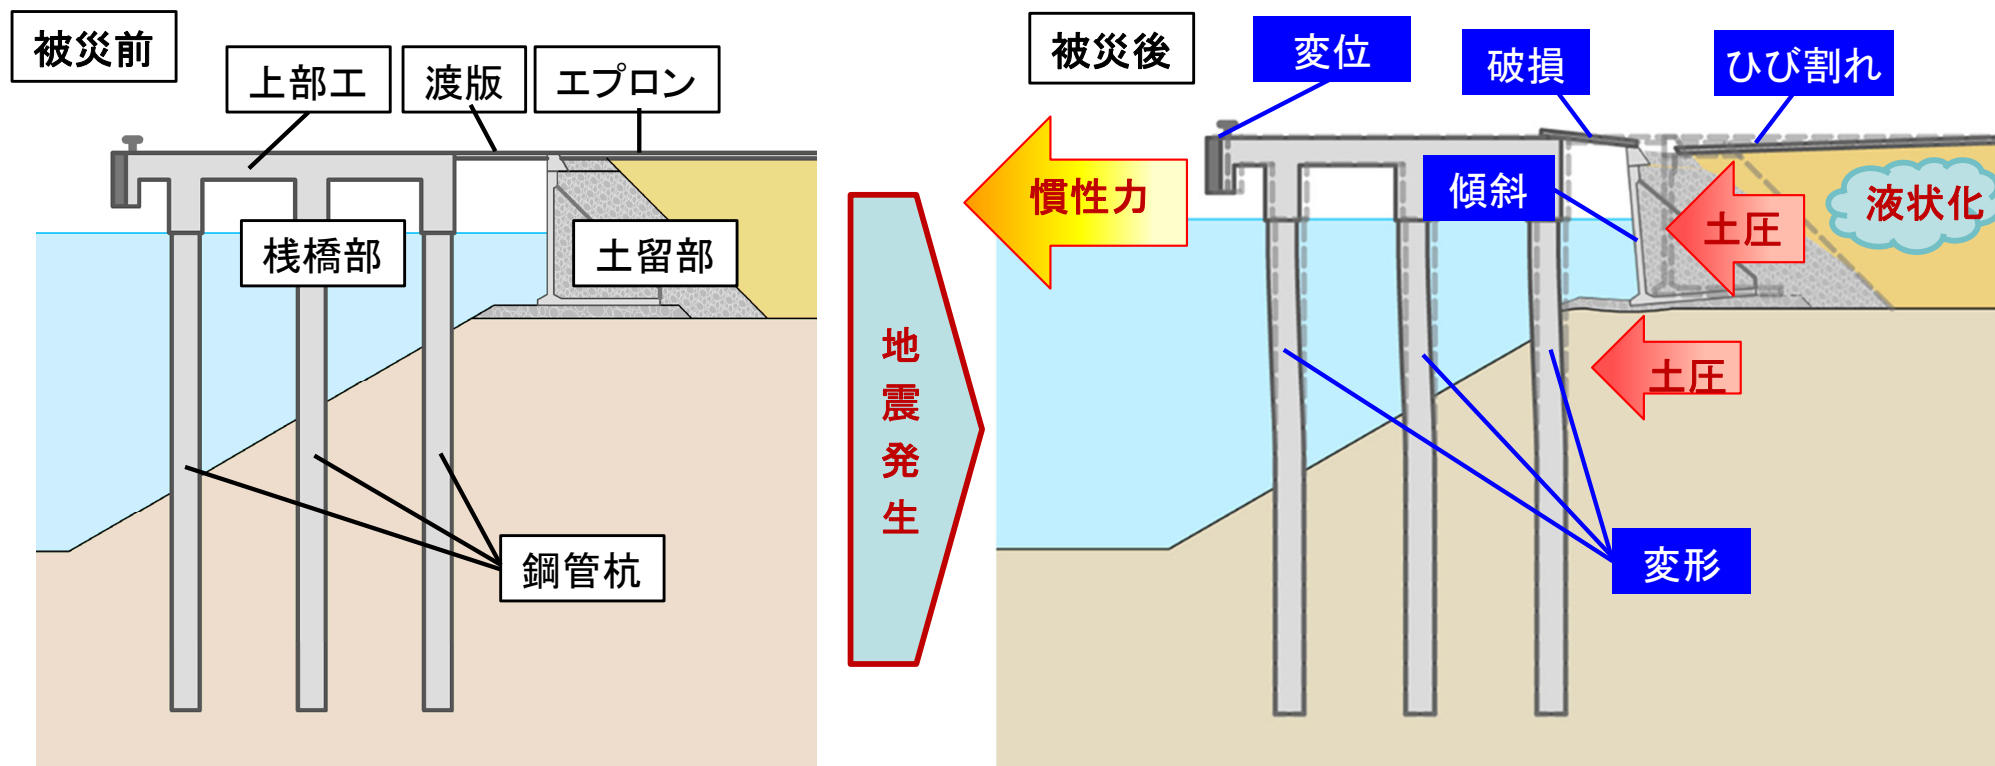
- 地震時の栈橋部と土留部の挙動の違いが原因と考えられる段差が発生し、渡版が破損。
- 栈橋法線が変位している箇所は、地震動により鋼管杭が変形している可能性。
- 土留部は、液状化が原因と考えられる壁体の傾斜やエプロンにひび割れが発生。

- 被災状況に応じて、被災履歴を踏まえた部材の応力評価を行い、必要に応じて部材の補強や鋼部材の設置等により被災前の機能へ復旧。
- 軽微な損傷の施設については、修復等に対応。

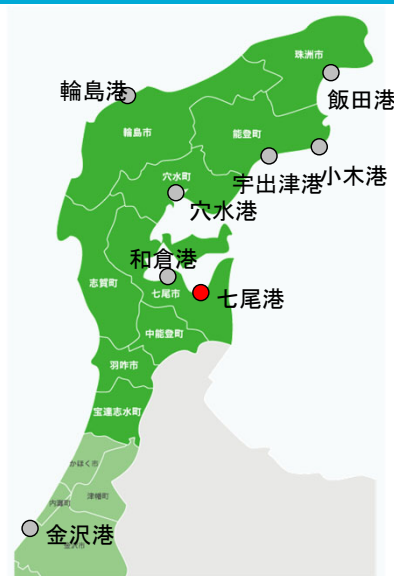
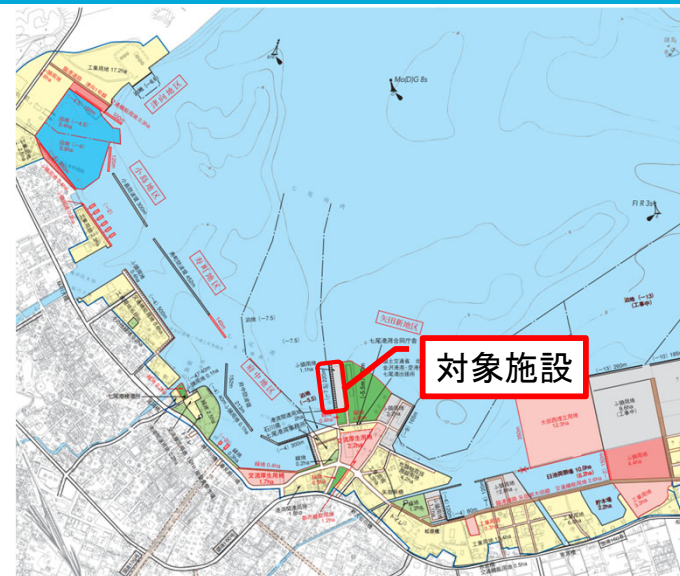
港・地区名 : 七尾港 矢田新地区  
 施設名称 : 矢田新さん橋(第一西)  
 延長 : 220m(標準部)  
 設計水深 : 棧橋部-7.5m、土留部-5.4m  
 設計天端高 : 棧橋部+1.8m、土留部+1.9m  
 エプロン幅 : 20m  
 構造形式 : **棧橋式+L型ブロック(標準部)**  
 対象船舶 : 旅客船15,000GT  
 整備期間 : 平成9～24年度

- 法線の変状
  - ・岸壁法線の水平変位量10 cm程度
  - ・土留め部の水平変位最大20 cm程度
- 背後の沈下
  - ・全体的に沈下、最大沈下量30 cm
- 潜水調査結果
  - ・棧橋杭の相対変位を確認
  - ・L型ブロックと上部工にズレが発生

- 地震動による慣性力で土留め構造が20 cm程度水平変位、その際L型ブロックと上部工が破断、栈橋部は地震動と土留め部からの荷重により水平変位し座屈に至る応力で被災したと想定される。

- 健全度評価の結果より、既設栈橋を構成する鋼管杭が応力不足であり再利用不可であることから、**栈橋部は撤去・復旧(新設)による復旧設計とする**。
  - 復旧の際、既設鋼管杭が支障になるため、**法線2m前出し**する。
- ⇒栈橋部は**PC栈橋**による復旧する。
- 土留め部は、L型ブロックと土留め上部工でひび割れが発生しているため、**損傷部分を原位置で原形復旧する**。
  - 背後のエプロン沈下範囲については原形復旧を行う。
