# 飯田港東防波堤復旧方針

北陸地方整備局

新潟港湾空港技術調査事務所

令和7年1月28日

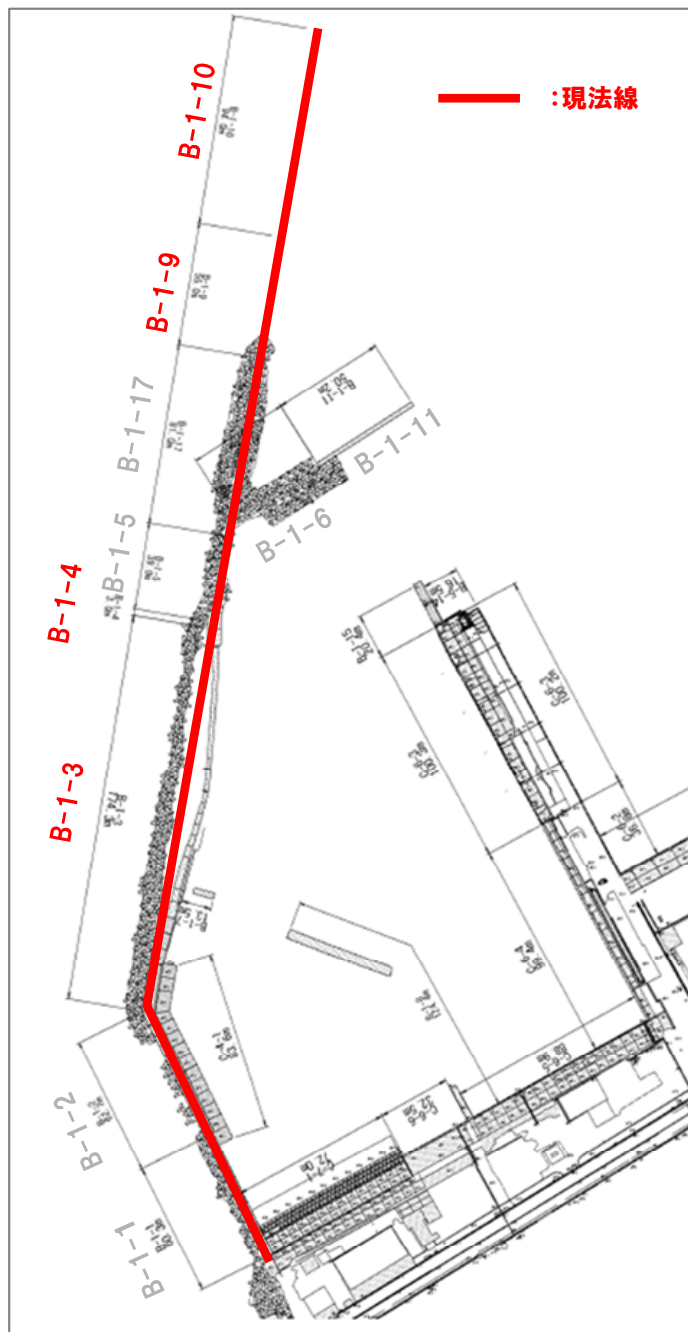
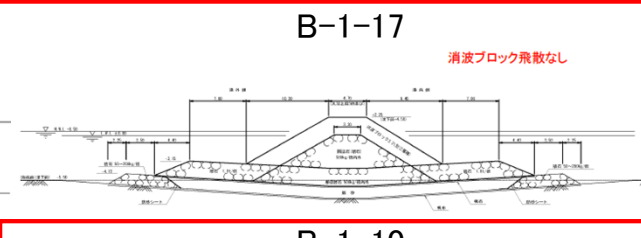
- B-1-4とB-1-5を境に重力式と傾斜堤で構造断面が違う。
- B-1-4とB-1-5を境に置換工の有無。
  - ・B-1-5から地盤条件が軟弱になり、重力式では断面が大きくなる
  - ・置換工を実施しても、重量物を載荷させないため、消波ブロック傾斜堤で断面を成立させた

- B-1-3及びB-1-4は、
  - ・地震により構造物直下の液状化もしくは円弧すべりが発生
  - ・その後、津波波力により本体部の滑動及び滑落
- B-1-5、B-1-9及びB-1-10は、
  - ・置換工により地震での地盤の影響はなかった
  - ・消波ブロックの重量不足が原因で津波波力により飛散

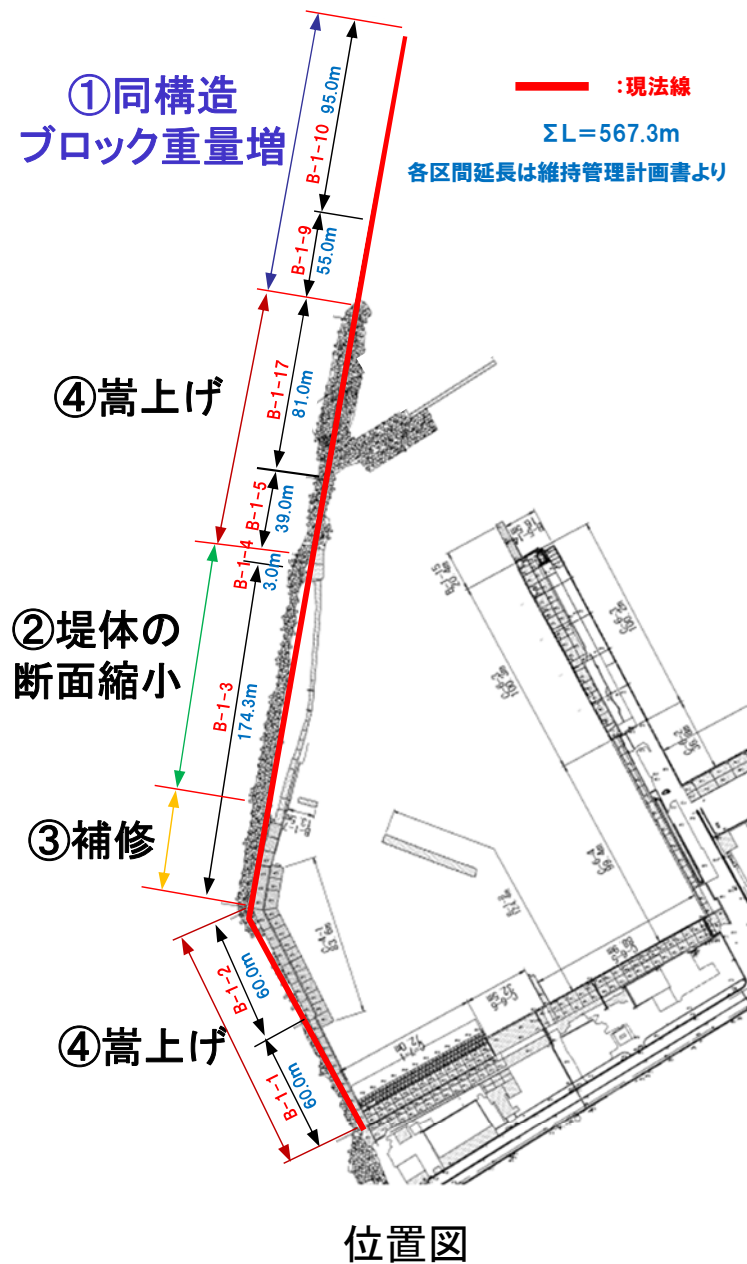
### 【B-1-9、B-1-10】(左図①)

- 数値解析や模型実験の結果、地震動による構造物の沈下や、沈下後の津波による消波ブロックの飛散が発生したと推定。

- 被災前と同じ構造で復旧。なお、模型実験の結果から、防波堤の高さを超えるような波の力に耐えられるよう、港内ブロックの重量を増大させ、構造体を強化。

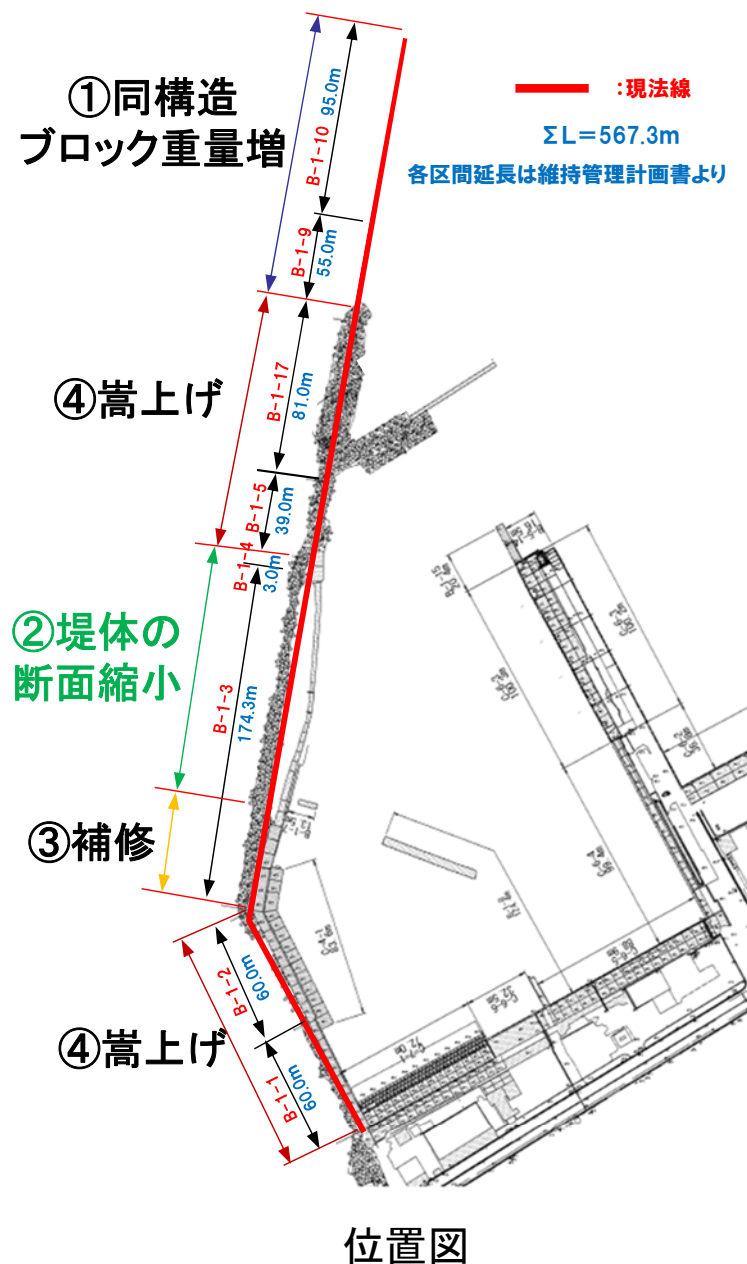
### 【B-1-3、B-1-4区間】(左図②)

- 数値解析の結果、地震動により構造物に微小な沈下が発生したと推定。
- 構造物が大きく変位した区間は、地震動により地盤内の粘性土中の水圧が上昇し、さらに津波による力が作用したことで、防波堤の下部に滑りが発生したと推定。

- 地震による地盤への影響を低減するため、**堤体断面の縮小による軽量化等**を図り復旧。
  - ※1 遮蔽高、消波ブロックの天端高・幅等や**構造上の工夫(腹付け)**を今後検討。
  - ※2 腹付けに用いる材料はコンクリート殻等災害廃棄物を検討する。
  - ※3 工事着手前には、チェックボーリングにより地盤の評価を行う。
