# 飯田港東防波堤復旧方針(案)

北陸地方整備局

新潟港湾空港技術調査事務所

令和7年1月28日

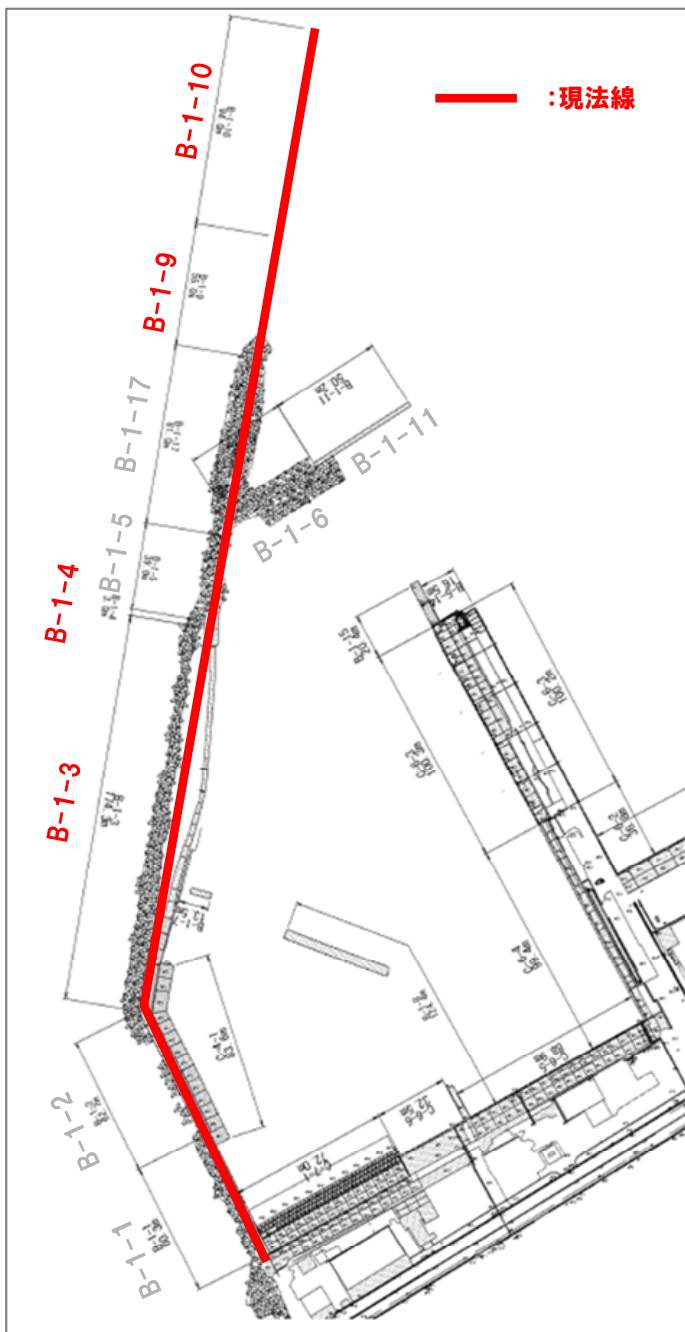
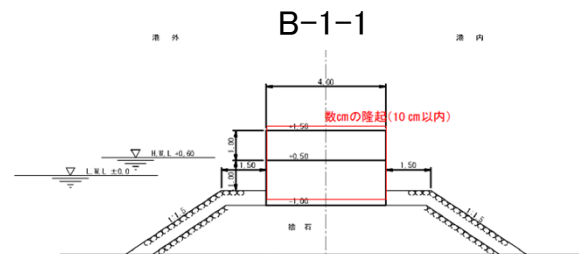
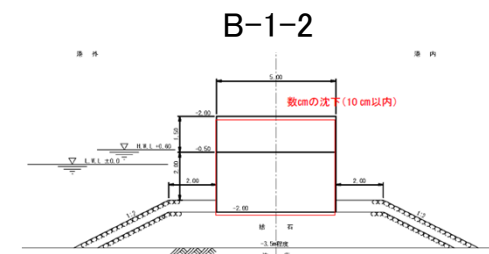
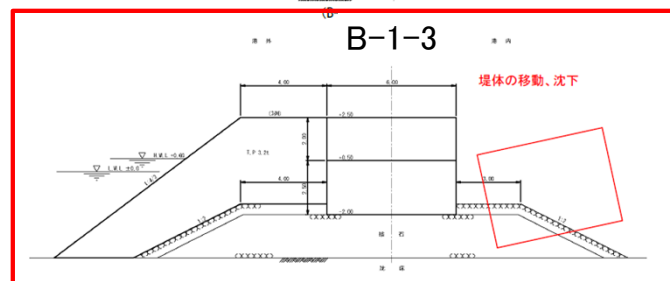
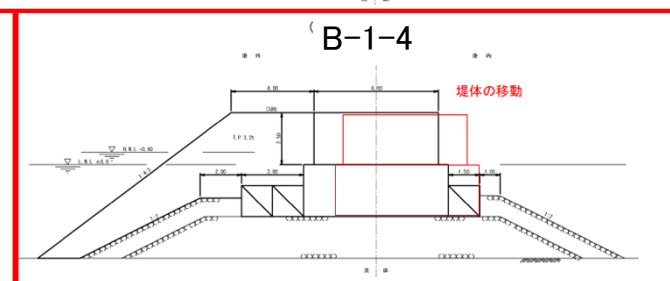
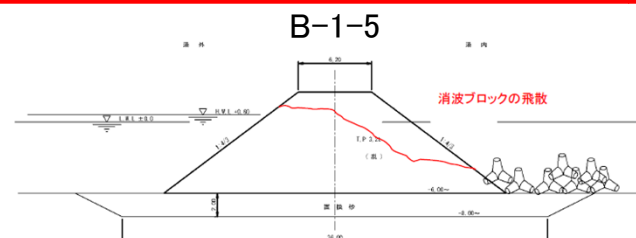
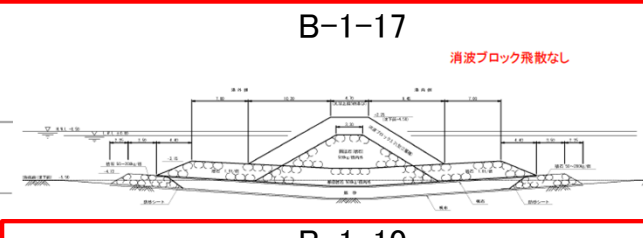
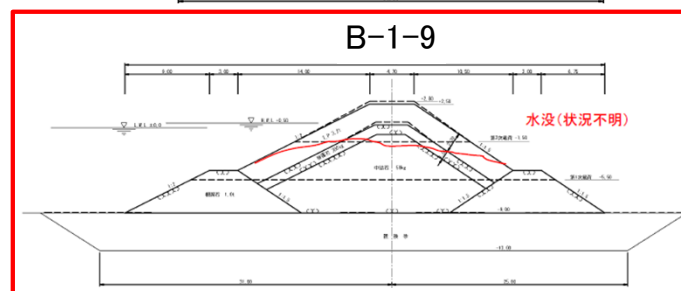
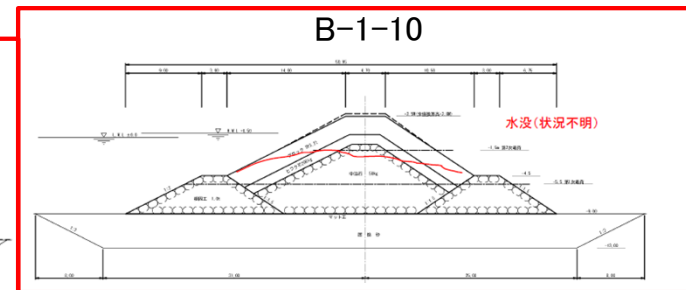
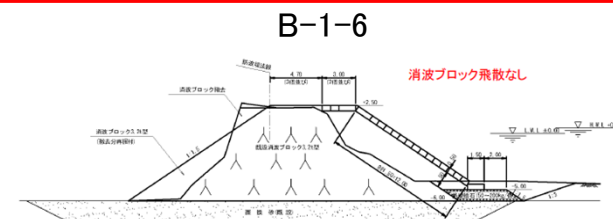
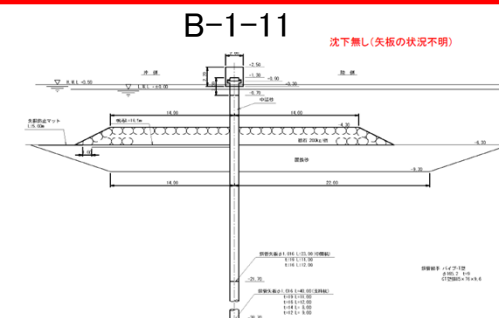
# 飯田港東防波堤被災状況の概要

- B-1-3及びB-1-4は、
  - ・地震により構造物直下の液状化もしくは円弧すべりが発生
  - ・その後、津波波力により本体部の滑動及び滑落
- B-1-5、B-1-9及びB-1-10は、
  - ・置換工により地震での地盤の影響はなかった
  - ・消波ブロックの重量不足が原因で津波波力により飛散

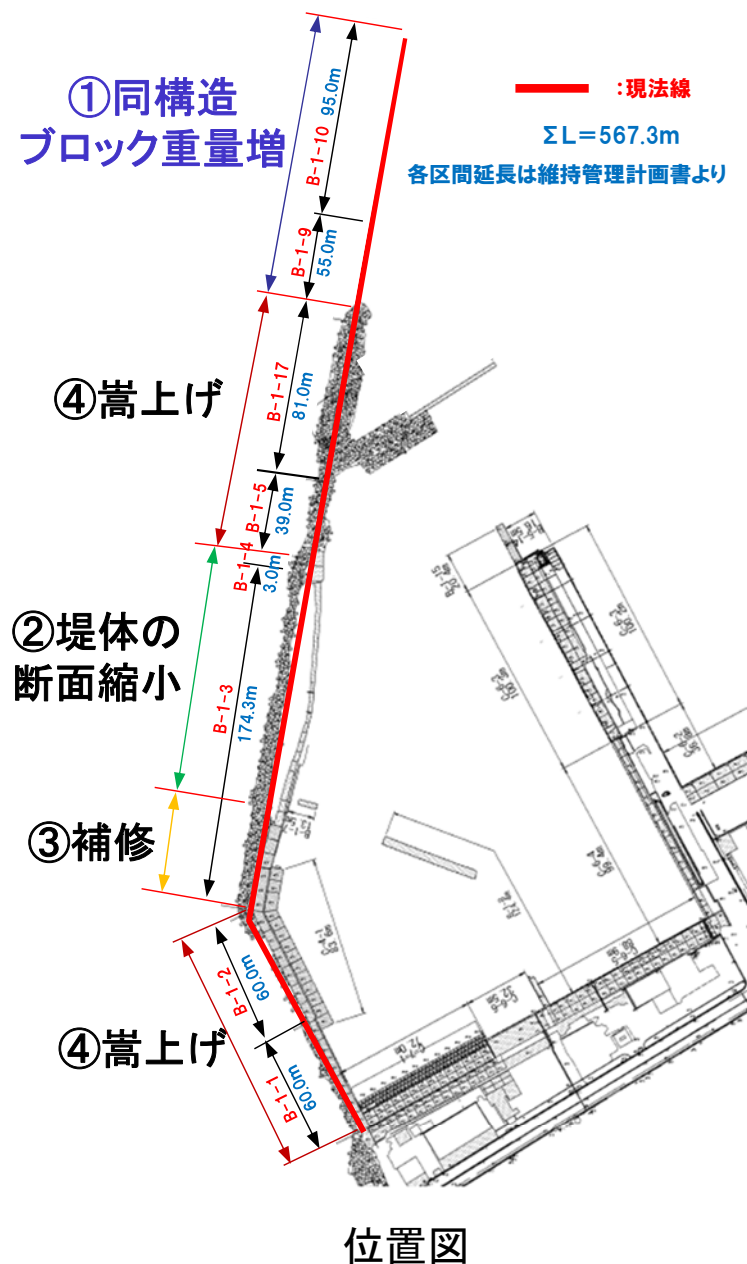
### 【B-1-9、B-1-10】(左図①)

- 数値解析や模型実験の結果、地震動による構造物の沈下や、沈下後の津波による消波ブロックの飛散が発生したと推定。

- 被災前と同じ構造で復旧。なお、模型実験の結果から、防波堤の高さを超えるような波の力に耐えられるよう、港内ブロックの重量を増大させ、構造体を強化。

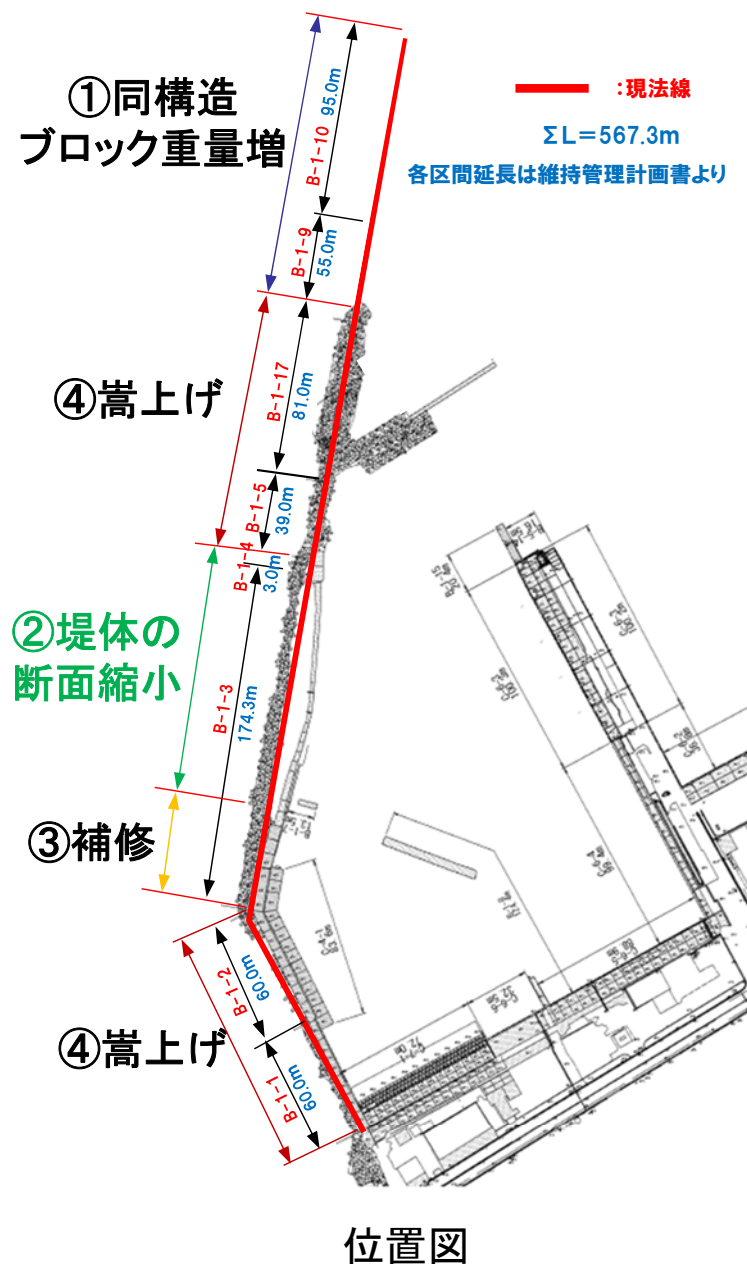
### 【B-1-3、B-1-4区間】(左図②)

- 数値解析の結果、地震動により構造物に微小な沈下が発生したと推定。
- 構造物が大きく変位した区間は、地震動により地盤内の粘性土中の水圧が上昇し、さらに津波による力が作用したことで、防波堤の下部に滑りが発生したと推定。

- 地震による地盤への影響を低減するため、**堤体断面の縮小による軽量化等**を図り復旧。
  - ※1 遮蔽高、消波ブロックの天端高・幅等や**構造上の工夫(腹付け)**を今後検討。
  - ※2 腹付けに用いる材料はコンクリート殻等災害廃棄物を検討する。
  - ※3 工事着手前には、チェックボーリングにより地盤の評価を行う。
