港湾施設の点検作業のための 新技術の研究開発について

(国研) 海上・港湾・航空技術研究所 港湾空港技術研究所
新技術研究開発領域 計測・システム研究グループ
主任研究官 田中 敏成

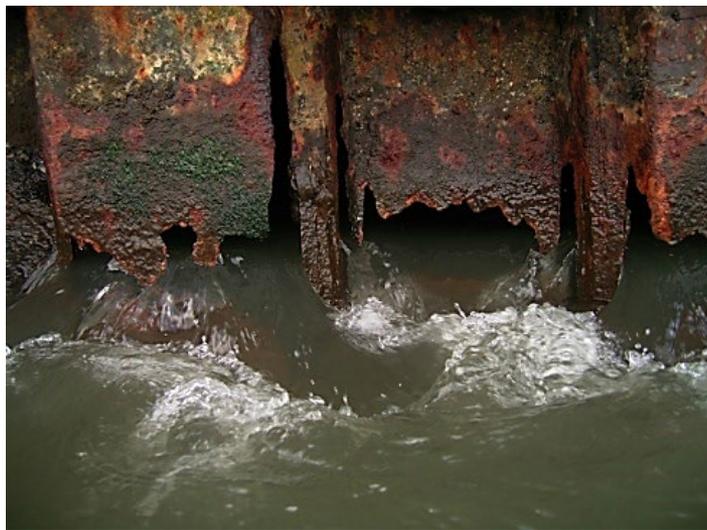
鋼矢板の穴あき

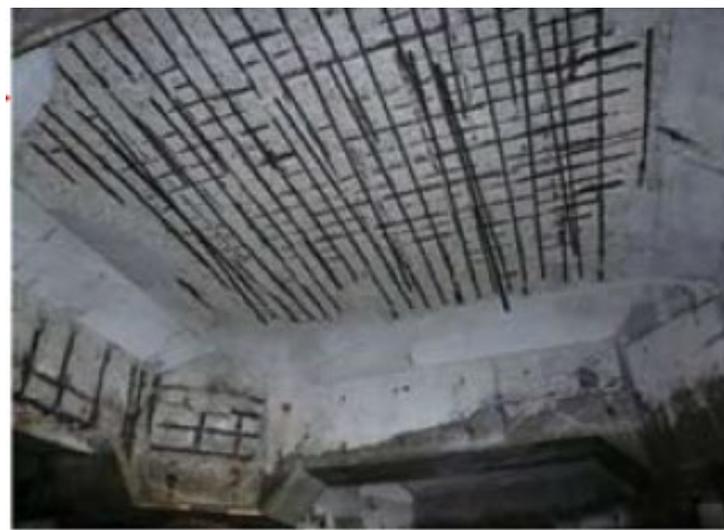
杭栈橋の床板裏劣化

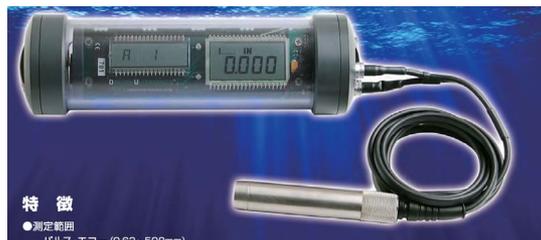
超音波厚さ計UMX-2

特徴
●測定範囲
10mm~508mm

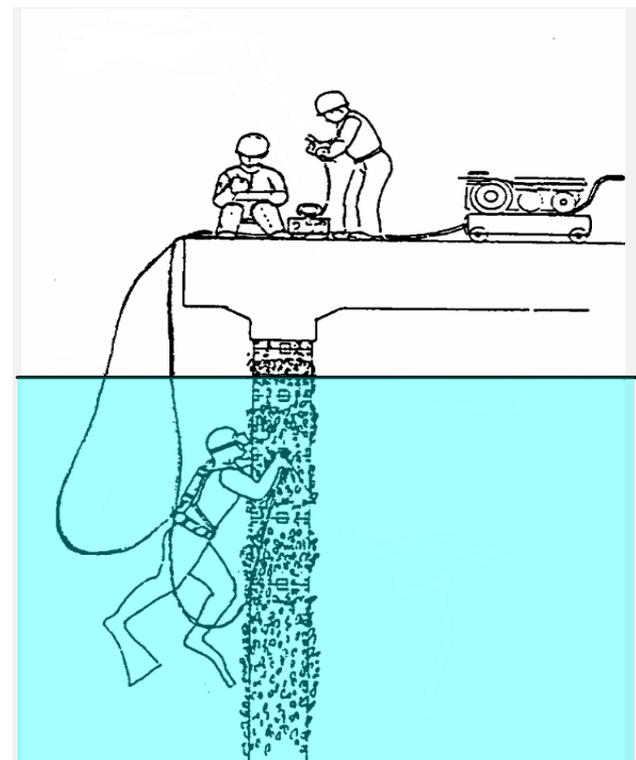
接触式計測の流れ

ケレン

サンダー

厚み計測

- ✓ 装置が簡易で計測しやすい
- ✓ 除去物の処分費用が掛かるため コストの増大
- ✓ 貝等の付着物除去や表面の研磨等の前処理に時間がかかる

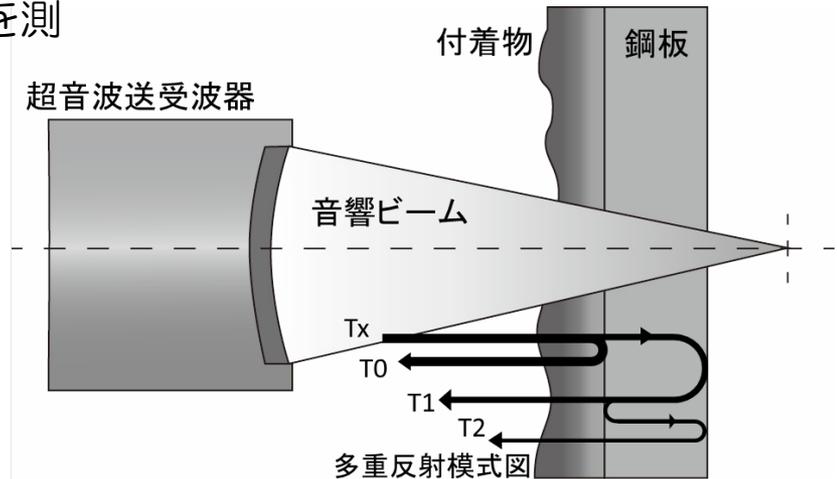
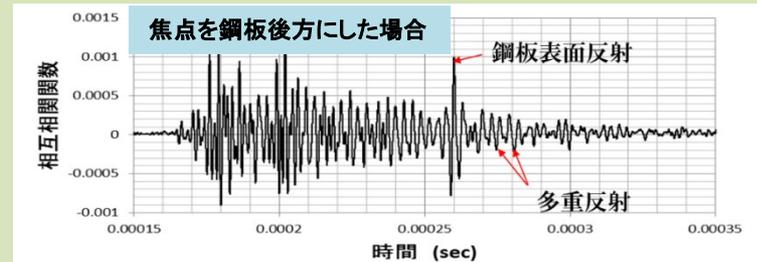
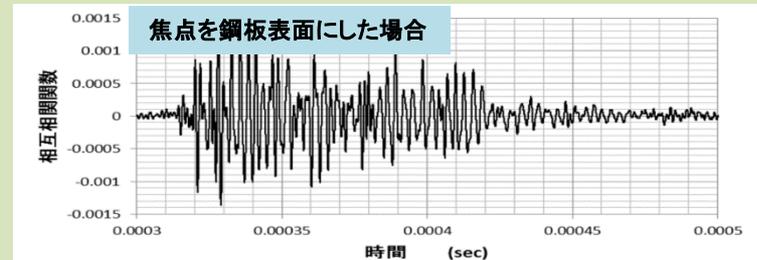
計測原理

- 送受波器に**焦点集束型音源**を使用する。
- 送受波器を、**焦点が鋼板の後方**に来る様に設置する。
- 付着物と鋼板には、**焦点と比べて弱い音**が当たる。
- 鋼板内に伝搬した超音波は、**多重反射**して距離を進み、**鋼板内で焦点**を結ぶ。
- 結果、**付着物からの反射波より、多重反射が大きくなり**肉厚測定ができる。

超音波を鋼板内に集中させ、**鋼板内での多重反射**を測定し、**非接触で肉厚を計測**する装置

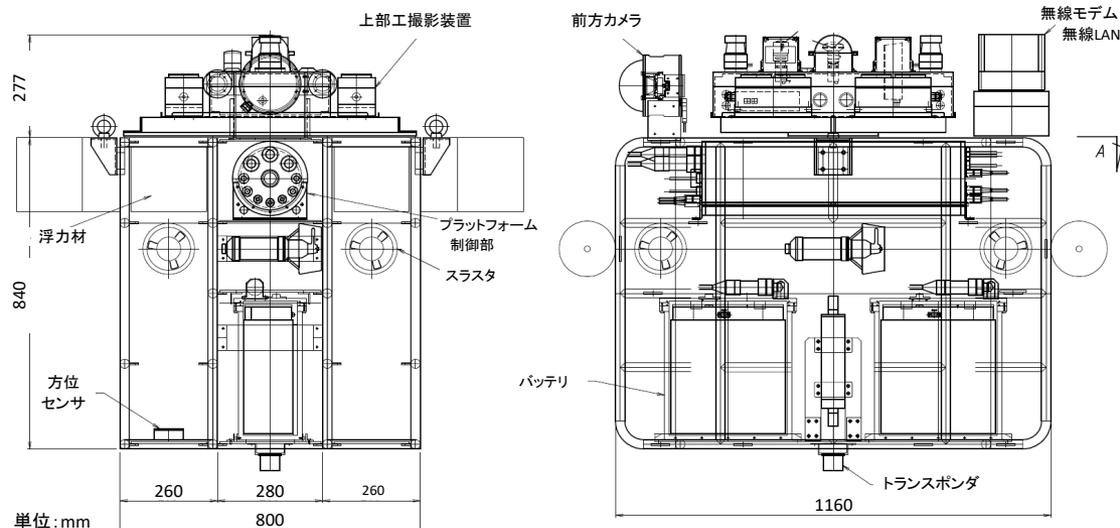
棧橋上部工点検調査用ROV試験機

形 式	半没水型 (バッテリー駆動, 有索/無索)
推進器	前後(150W)×2基, 左右(150W)×2基
観測機能	カメラ(操縦, 上方撮影, 上方撮影超広角) LED照明(前方×2灯, 上方×8灯) 音響測位機能×1式 上方距離計×1台 レーザーマーカー×1式 LRF(測域センサ)×2台 方位計×1台 自動雲台×1台
外形寸法	L1160mm(浮体含1460mm) ×W800mm(浮体含1350mm)×H1117mm
質 量	約190kg(パラスト含む, 自動雲台含まず) 約230kg(パラストおよび自動雲台含む)

- (1) 棧橋上部工点検調査用ROV試験機→目視点検用画像を水中部無人で取得
- (2) 構造物下における測位と運動推定
 - ↳(a) 構造物下における測位 (測位情報の中継)
 - ↳(b) 簡易運動推定機能 (オプティカルフローを利用した運動推定機能の実装)
- (3) 点検位置情報等の管理
 - ↳付帯情報をファイル名に自動的に付記

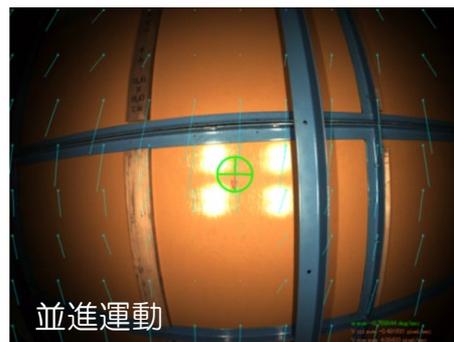
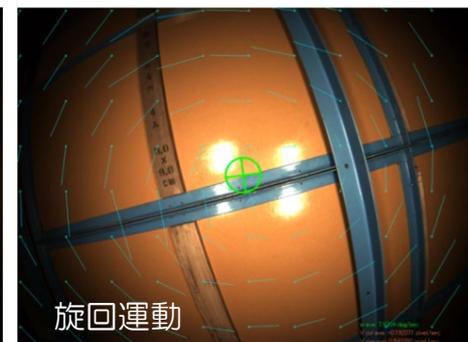
オプティカルフローを利用した
平面内運動(並進速度, 旋回速度)の推定

オプティカルフロー(フローベクトル; 水色細線)

(b) 簡易運動推定機能 (オプティカルフローを用いた運動推定)

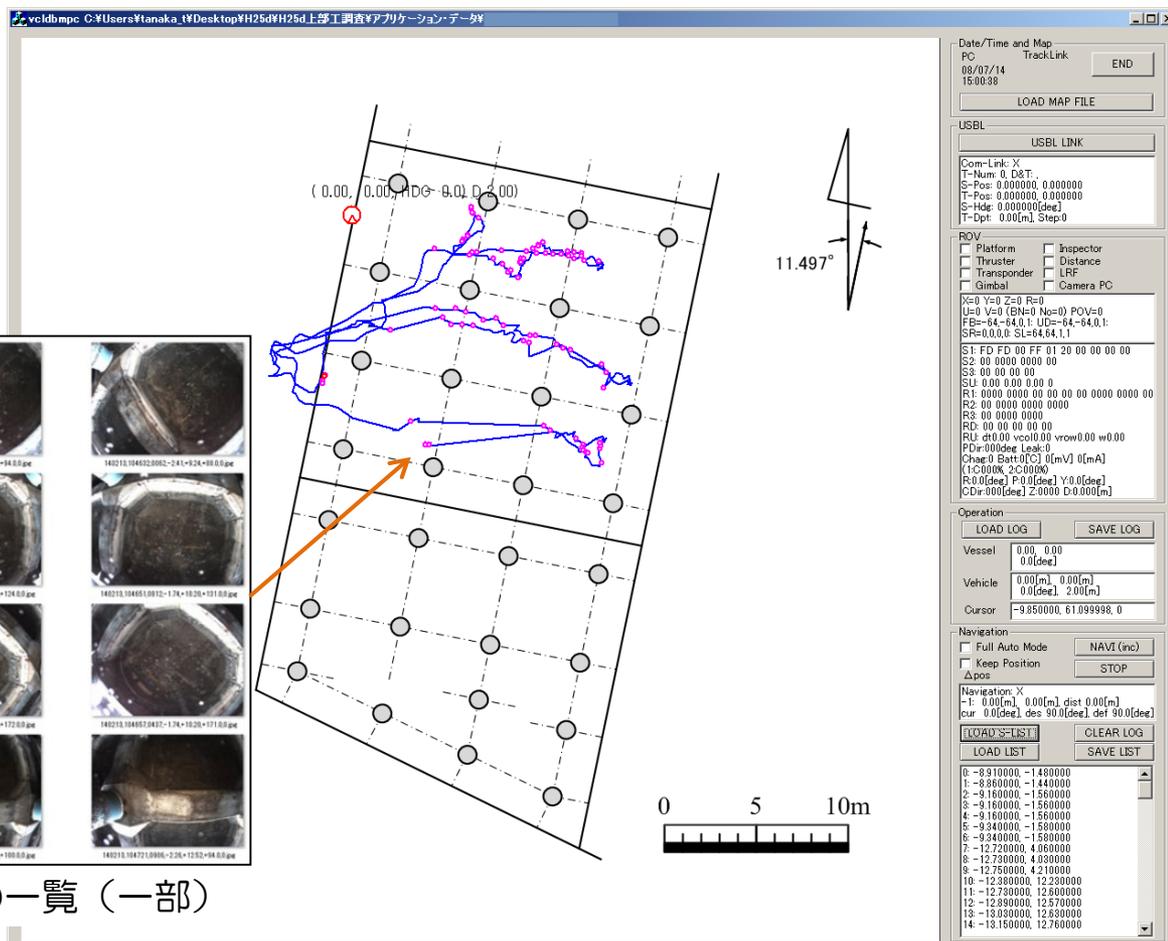
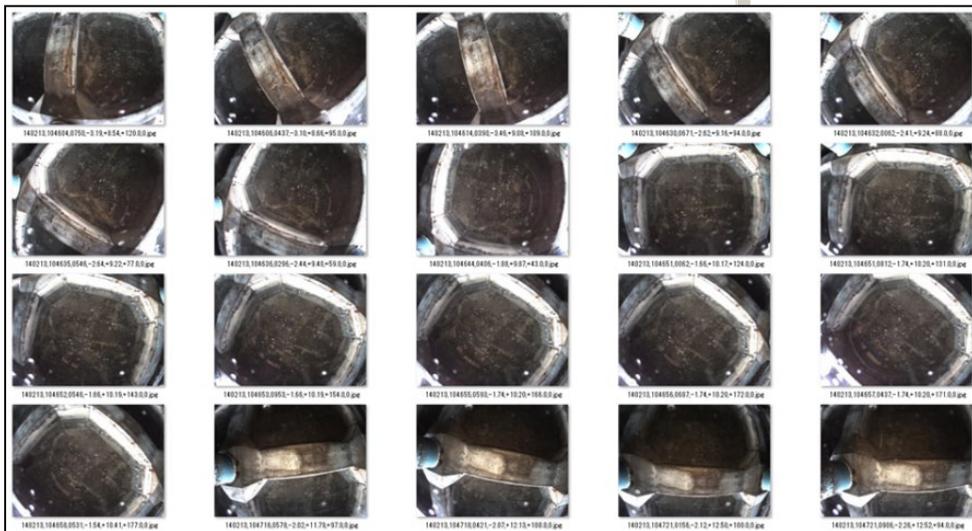
点検位置情報等の管理

- 調査経路；青線
- 撮影位置；桃点
- 19m四方1スパンの杭の内側16m四方 → 419秒

右図の桃色の点の位置で撮影された画像の一覧（一部）

調査経路（青線）と撮影位置（桃点）の管理

付帯情報の様式 [ymd],[hms],[m sec],[Pos(NS)],[Pos(EW)],[Dir(Mag)],[CameraType].jpg
 ファイル名の例 140213,104652,0546,-1.66,+10.19,+143.0,0.jpg

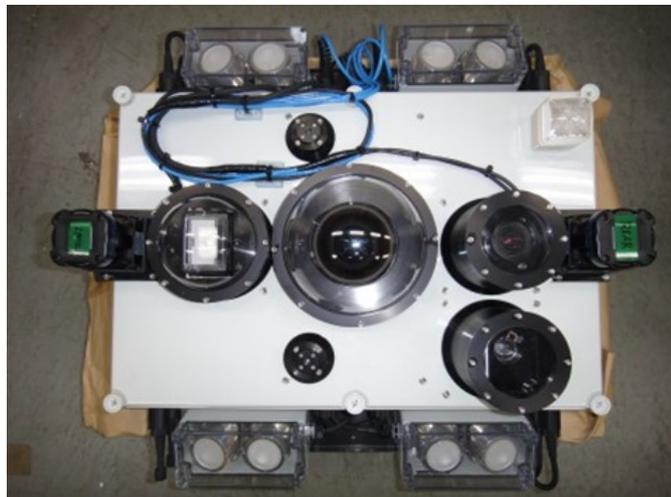
改良型主要機器

PARI従来型	PARI改良型
カメラ種別	GigEカメラ	DSLR
カメラ解像度	2590×1942	6016×4016
5m四方撮影時の抽出可能な最小ひび割れ幅(1画素の1/2程度)	1.28mm	0.62mm
撮影位置情報の記録	非GPS位置情報を独自型式でファイル名に記録	非GPS測位情報をジオタグ(GPS IFD)に変換して記録
寸法, 質量	L650xW580xH222, 25kg	L600xW580xH385, 20kg

- ・カメラ制御用PC×1 (リアルタイムLAN変換器)
- ・カメラ×2
- ・照明 LED×8
- ・ストロボ×1
- ・マーカー×2
- ・距離計×1
- ・LRF×2
- ・磁気方位計×1
- ・方位ジャイロ×1

(1) 上部工撮影装置の改良

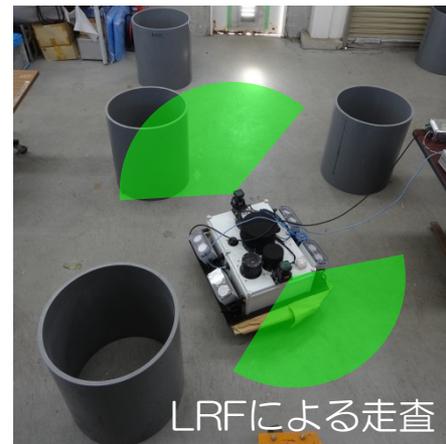
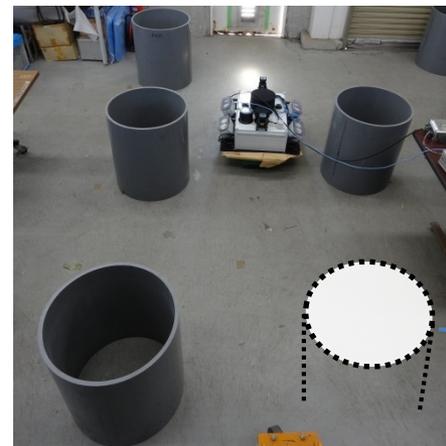
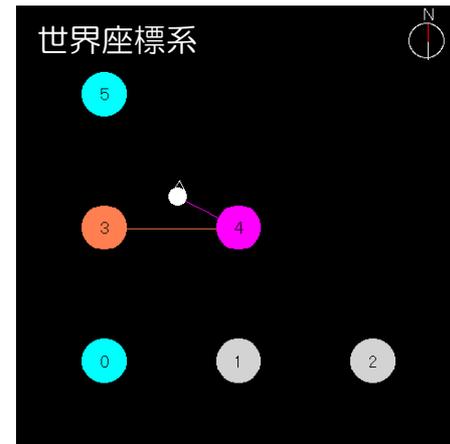
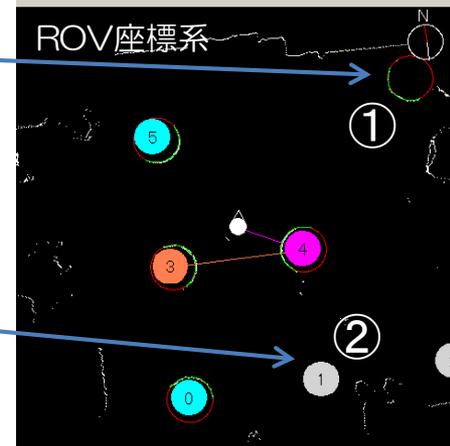
- 地図と異なる杭配置の混在環境下でも測位可能
- 地図と矛盾した検出結果を積極的に利用してランドマーク単位での地図の更新が可能
→ 測位と地図生成 (更新) が同時に可能なSLAM的手法

- ▲ 自機
- 照合杭(測位基準点)
- 照合杭(方位推定補助点)
- 照合杭
- 未照合杭
- 検出物

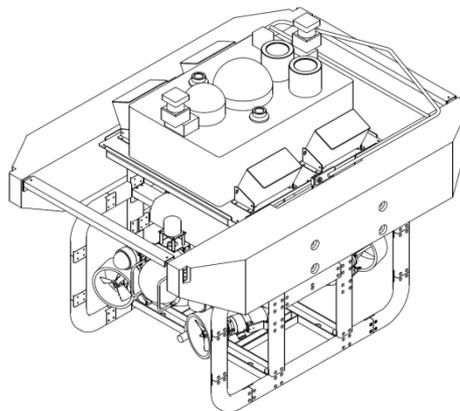
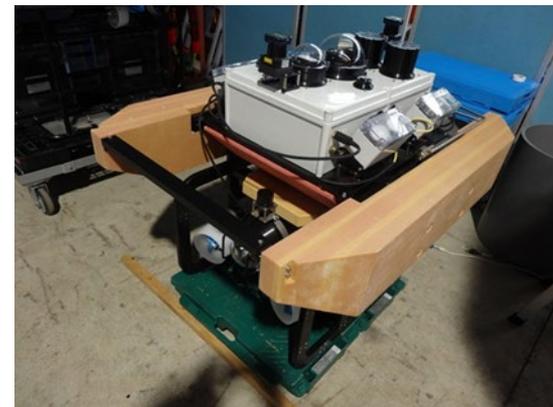
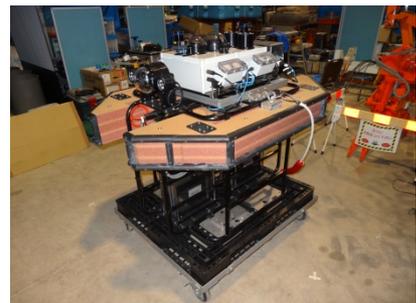
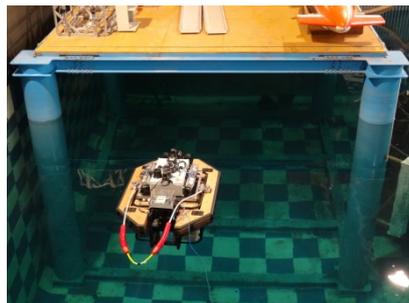
- 増設のタフェース → 各種機器の増設可
- 外部PC接続機能 → 制御機能の追加可
- 小型・軽量 → 港空研従来型比で約1/2 (約80kg)
⇒ 上部工撮影装置を搭載し、改良型 (SIP型) 棧橋上部工調査用ROVを構築 ('16d予定)

カメラ	操縦用×1 (GigEカメラ) 調査用×2 (デジタル一眼レフ, GigEカメラ)
最大速度	1.5kt程度 (ひし形配置スラスタ×4)
寸法, 質量	L1200xW900xH971, 80kg+バラスト

棧橋上部工点調査用ROV (SIP型カメラ+'13d型ビークル)

SIP型棧橋上部工点調査用ROV (SIP型カメラ+SIP型ビークル)

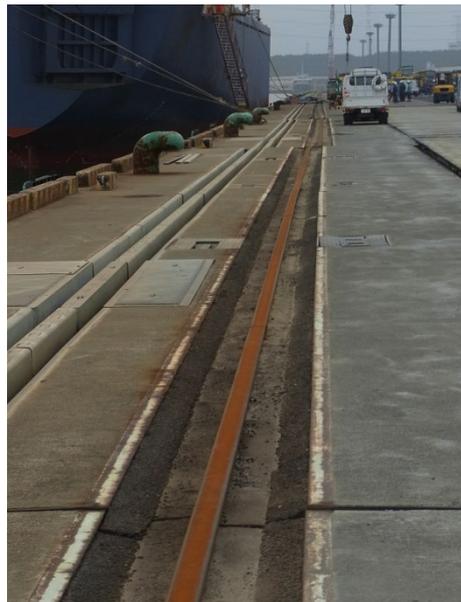
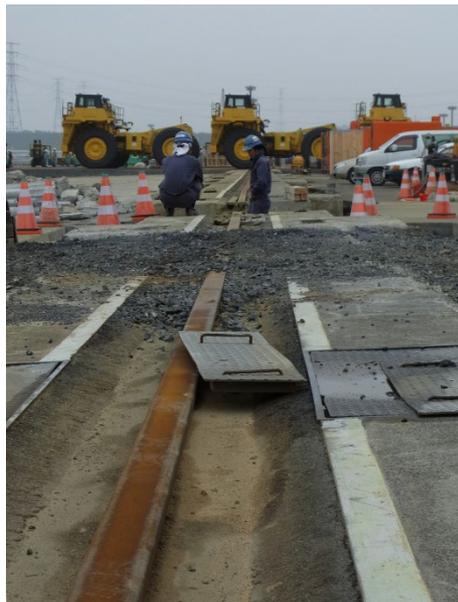
2011年3月11日 東北地方太平洋沖地震
常陸那珂港の荷役岸壁が被災（レール直下の基礎杭）

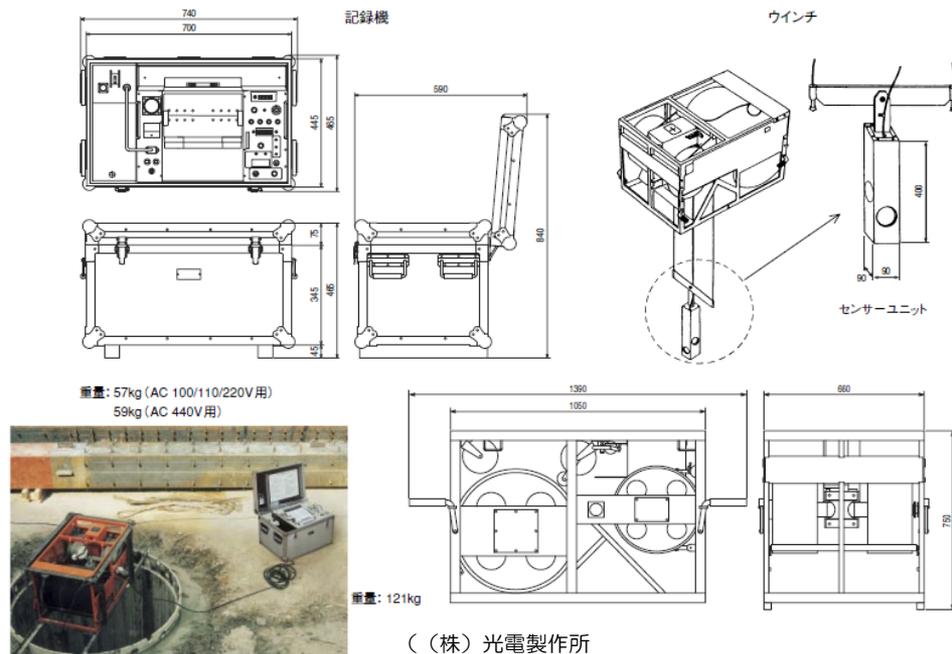
②超音波式側壁測定装置

掘削孔の上にセットされたウインチ(左)
ケーブル接続された記録機(右)

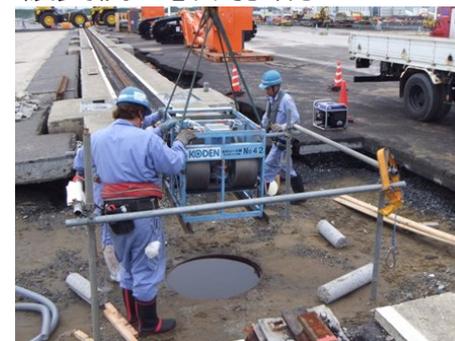
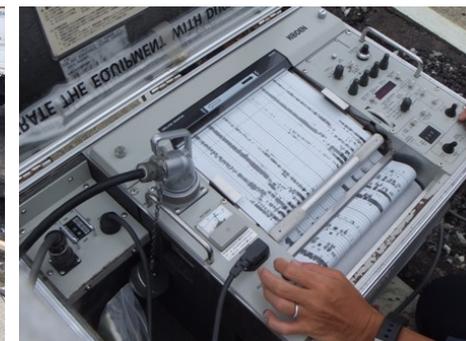
被災杭の計測試行

本来の用途・用法：鉛直の先孔側壁の計測
○既成の技術で即対応可能
△大きな傾斜に対応不可（側壁や杭に干渉）
△放電記録紙からの読み取り（精度は読み取り者次第）

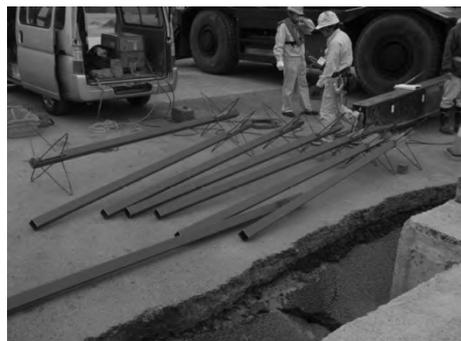
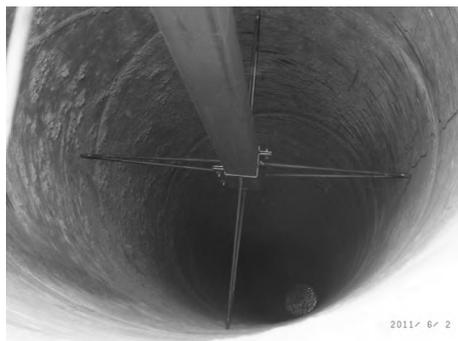
①挿入式傾斜計 被災杭の計測試行

本来の用途・用法：土中等にガイドを先行設置
○簡易な装置構成
△ガイドの事後設置は想定されていない
△概ねガイドの継ぎ目部分のみで傾斜が変化

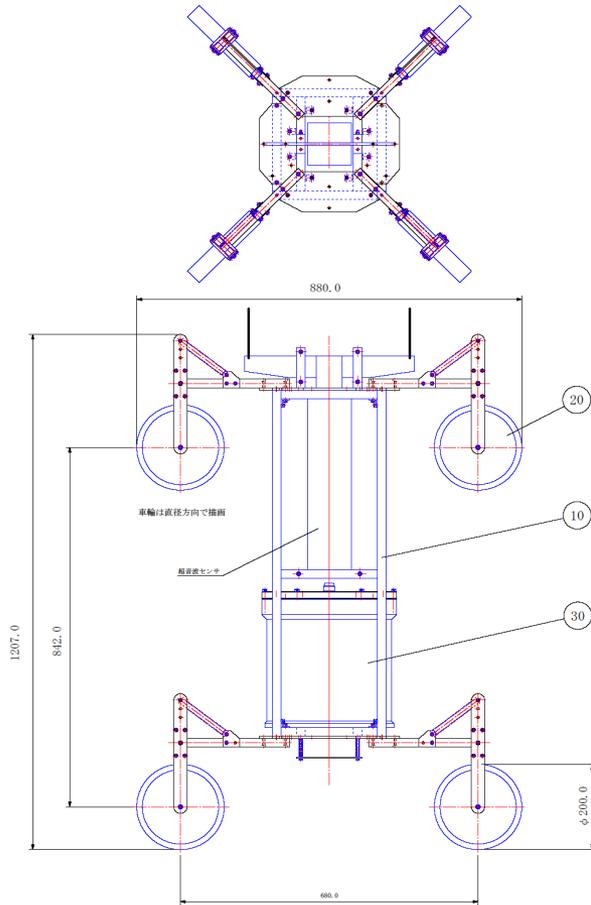
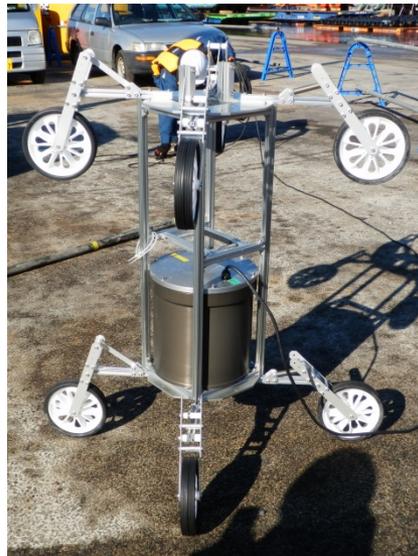
計測台車

質量：約30kg

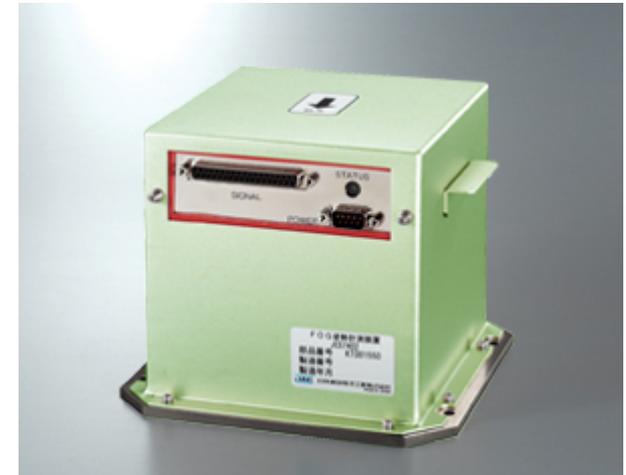
FOG姿勢計測装置JCS-7402-A

姿勢計測装置

項目	精度
姿勢角 分解能 $\leq 0.1^\circ$	□—ル角およびピッチ角 $\leq \pm 0.15^\circ$ @input $\pm 10^\circ$ $\leq \pm (0.2^\circ + 1\% \text{ of input})$ @input $\pm 10 \sim 45^\circ$ コー角 $\leq \pm (1\% \text{ of input} + 2^\circ / \text{minutes})$
角速度 分解能 $\leq 0.1^\circ / \text{s}$	$\leq \pm 5^\circ / \text{s}$
加速度 分解能 $\leq 0.1 \text{m/s}^2$	$\leq \pm 0.5 \text{m/s}^2$
備考	RS232CおよびRS422A出力の場合

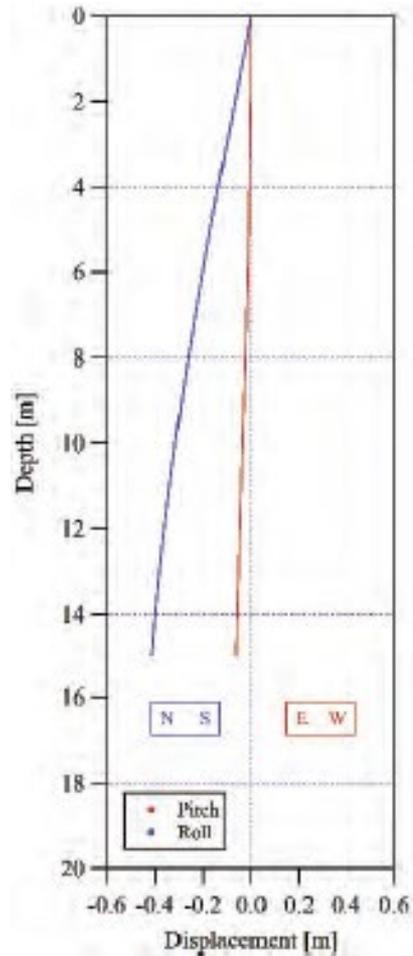
姿勢計測
(ジャイロ)

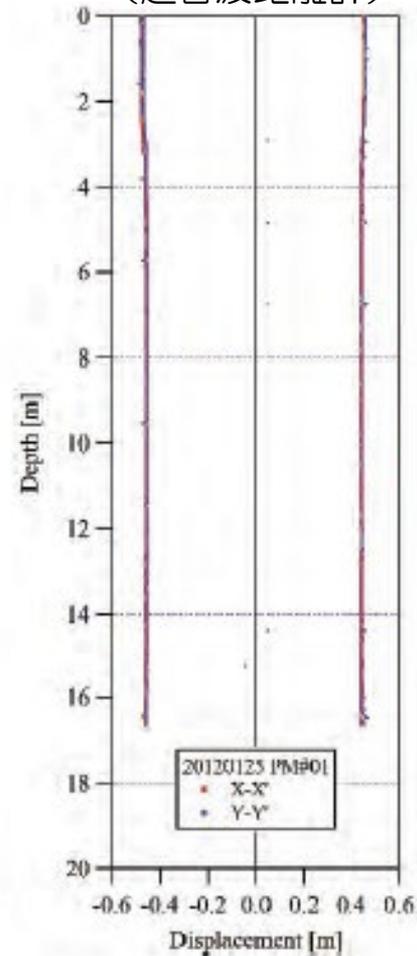
記録資読取值
(超音波距離計)

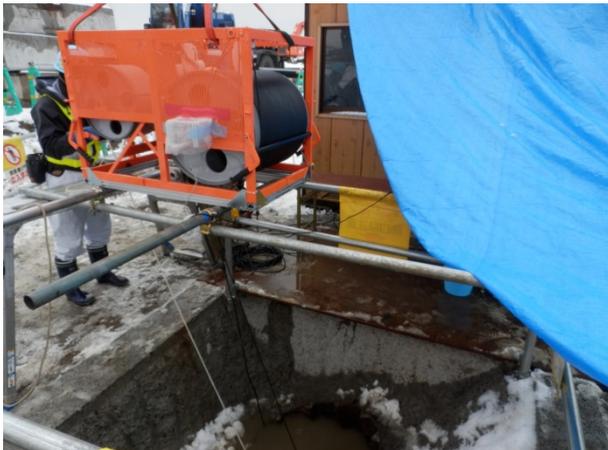
斜杭の計測

仙台港（2012年3月5日）

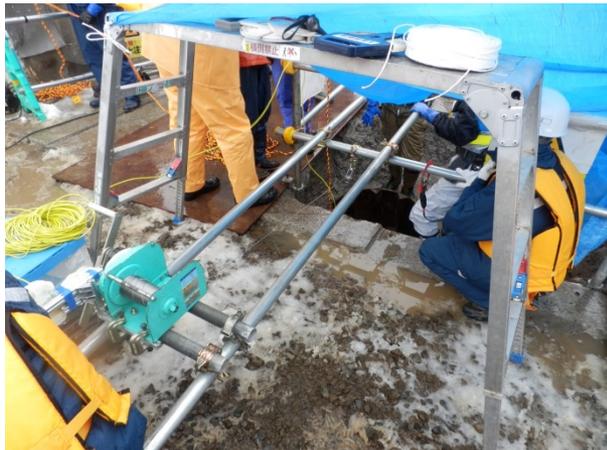
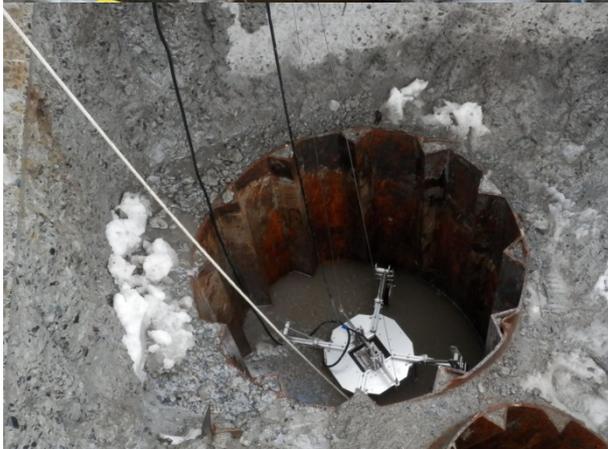
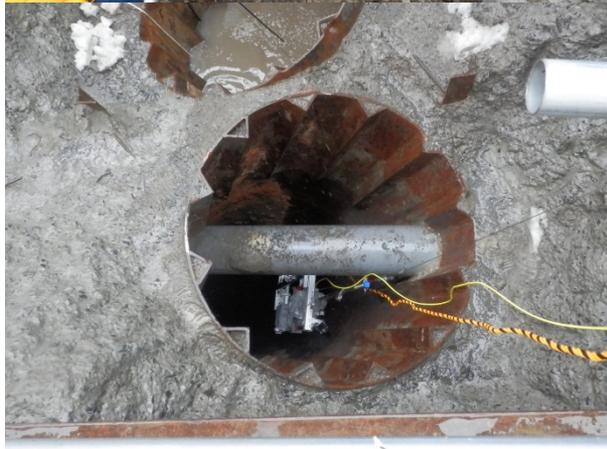
タイロッドが貫通した斜杭への対応

電動ウインチ下部に追加した滑車でワイヤの繰り出し方向を調整

狭隘部への対応に薄型台車を用意
電動ウインチを手動ウインチに変更

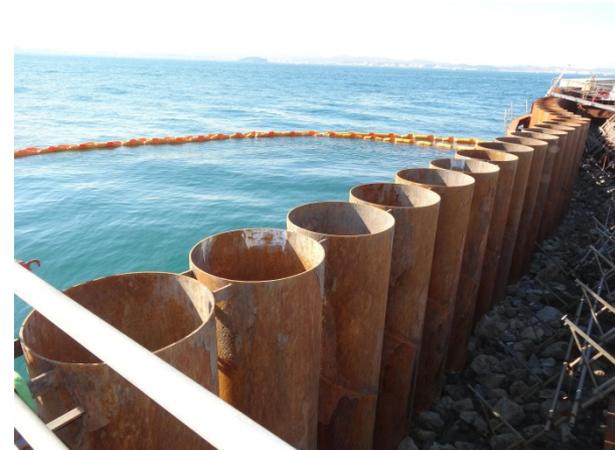
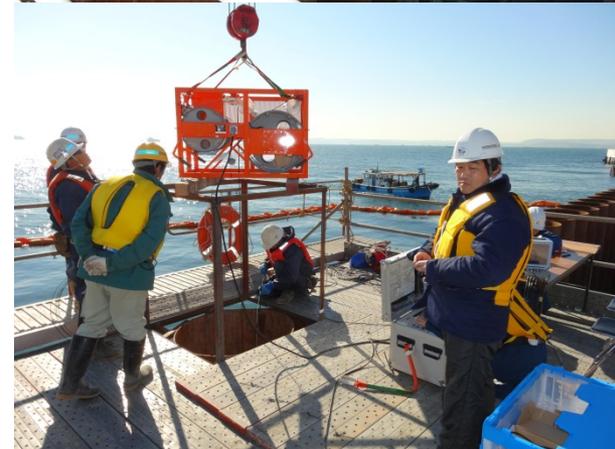
高止まりした杭の調査

東京港中央防波堤（2014年）

第二海堡鋼管矢板（2012年12月）
