大型浚渫兼油回収船「白山」の概要

■「白山」建造の背景

- ・ナホトカ号重油流出事故(1997年1月)を契機に海上油流出災害の 防除体制が強化。
- ・新潟港西港地区で稼働していた浚渫船「白山丸」の代替船として大型 浚渫兼油回収船「白山」が建造。

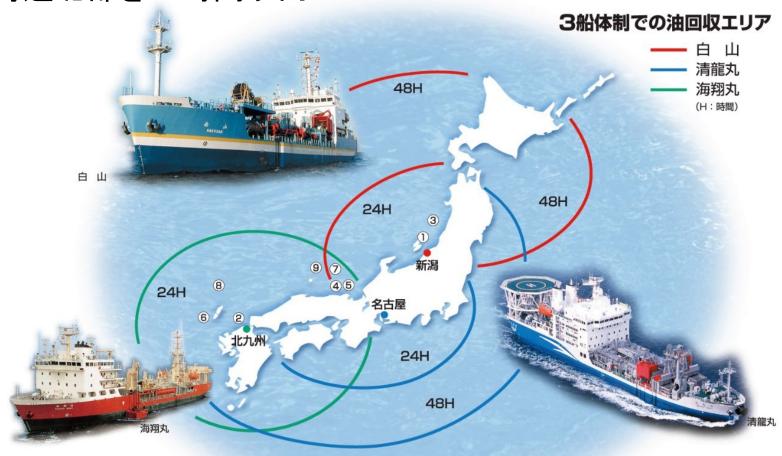
■「白山」の油回収エリア

- ・日本海を24時間以内
- ・北海道北部を48時間以内

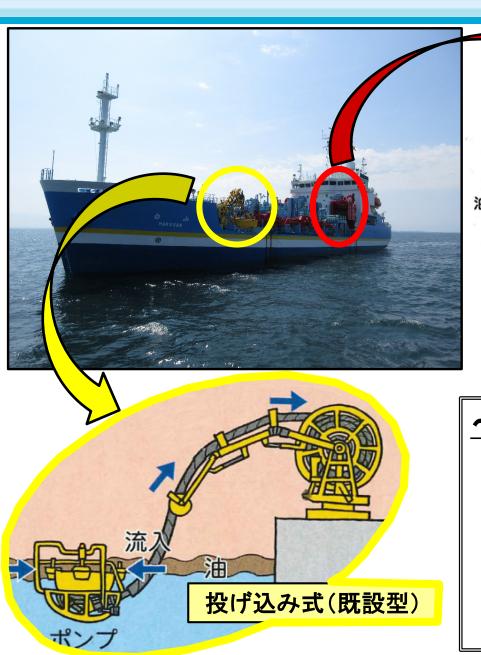
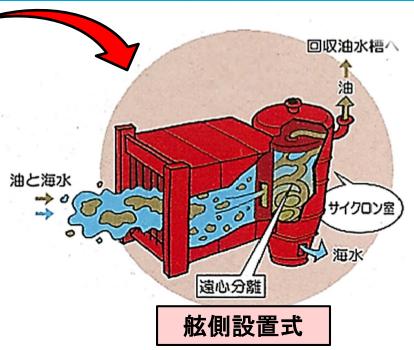
白山に搭載されている油回収器の特徴

~各油回収器の特徴~

·舷側設置式:回収量:500m3/h×2基

流出初期の低粘度油を対象

-投げ込み式:回収量:250m3/h×1基

中粘度油までを対象

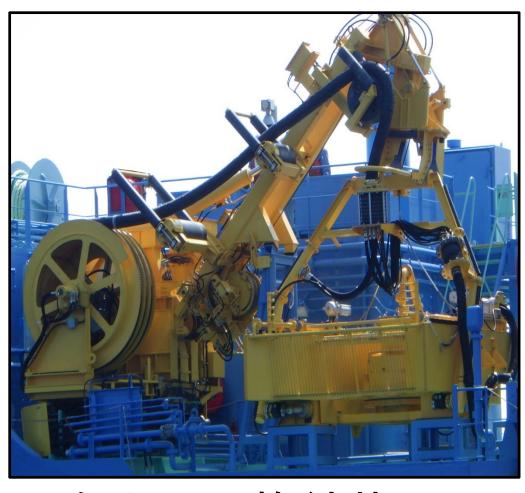
白山への格納状況

【改良型油回収器】

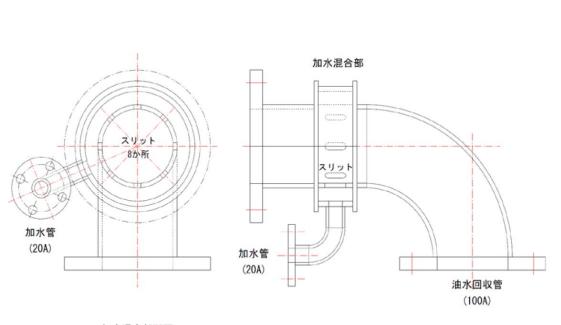
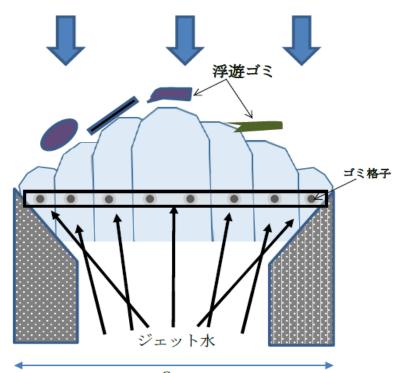
加水混合部断面

○加水管

・高粘度化した漂流油による 配管閉塞を防止するため、 一定量の水を加水させる。

○水ジェット装置

・回収器入り口付近の浮遊ゴミ等 により滞留した漂流油を粉砕 するため、水ジェット装置を採用。

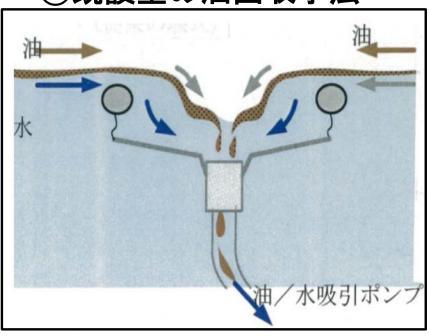
○既設型の油回収手法

•回収量: 250m3/h

•油分濃度:5%以下

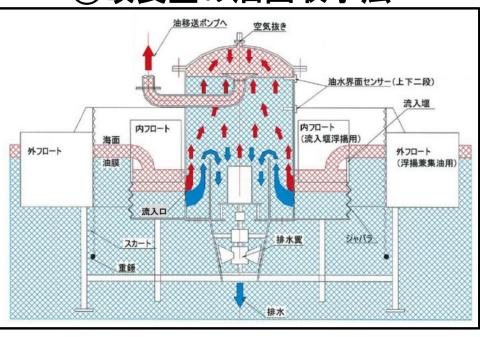
○改良型の油回収手法

•回収量:30m3/h

•油分濃度:70~90%

油水回収量は、既設型よりも能力が劣るものの油分濃度が向上
