新潟港信濃川左岸護岸（生物共生型護岸）

○事業の概要

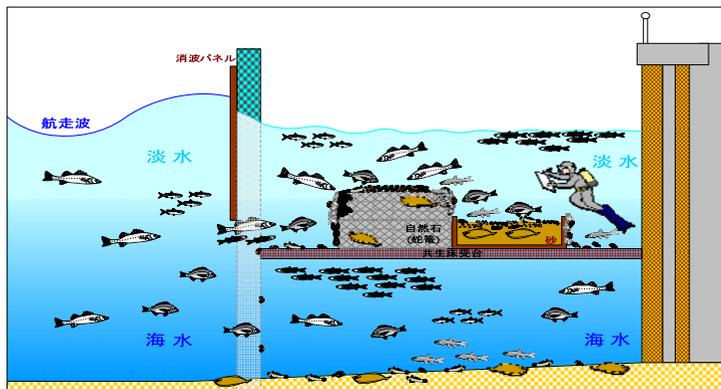
○目標とする海域環境(イメージ)

○生物共生型護岸の構造の特徴－共生空間、消波パネルの設置

- 水生生物が生息・生育できる共生空間の設置
- フェリー等の航行によって発生する航走波からの共生空間の防護
